**Fassadenpreis 2019**  
der Landeshauptstadt München

# Auswahl und Jury

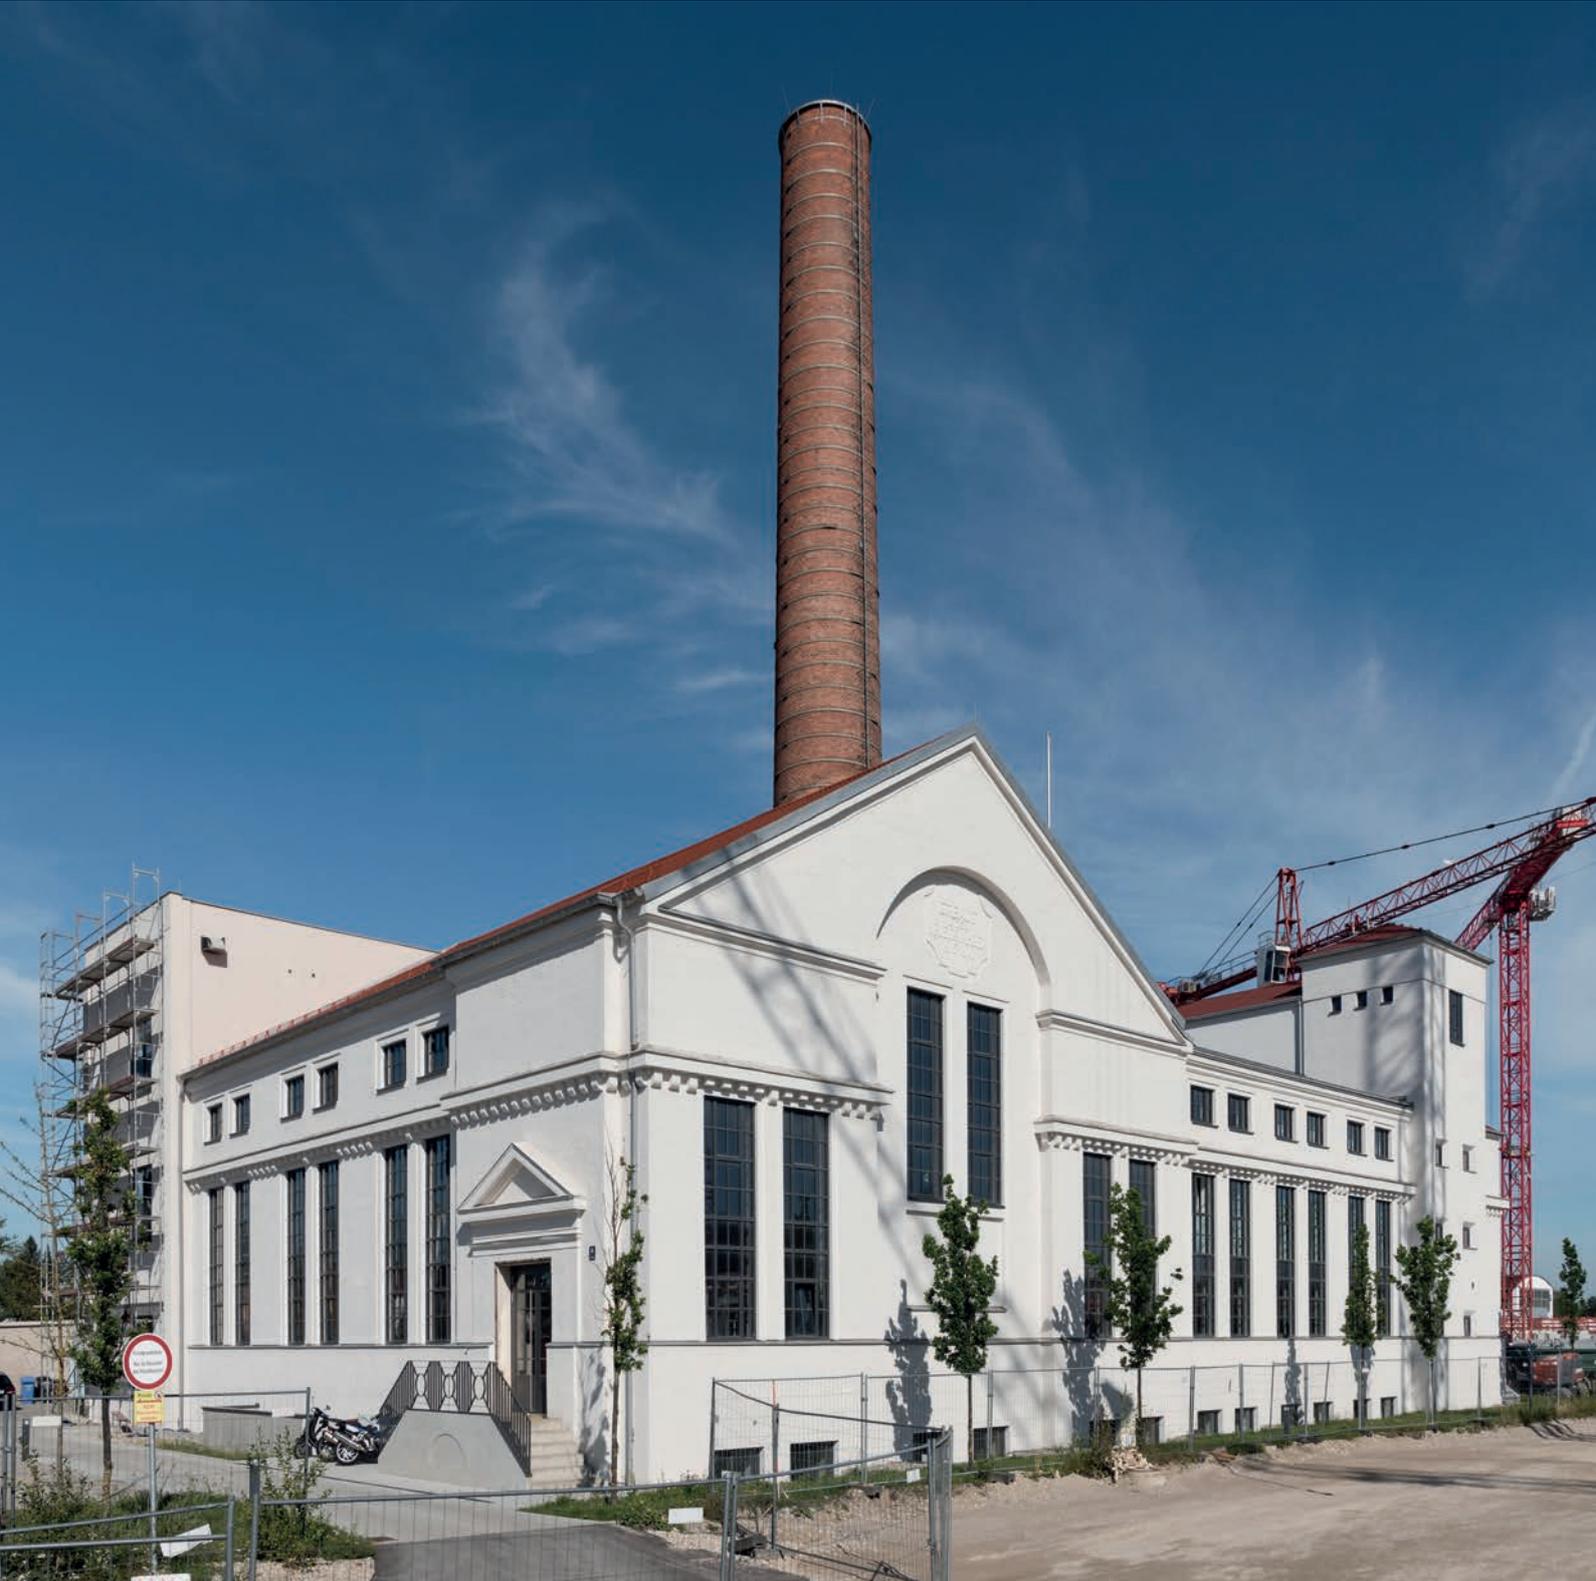
## Am Münchfeld 40/42/44

Bei diesem handelt es sich um einen Block mit teilweise neoklassizistischer Fassadengliederung und hohem, später gekürzten Kamin in Sichtziegelmauerwerk. Durch jahrelangen Leerstand waren erhebliche Schäden an den Baudenkmalern entstanden. Der größte Teil des Kesselhauses musste daher in den letzten Jahren innen wie außen aufwen-

dig saniert werden. An den Fassaden wurde der fehlende Putz ergänzt und es wurden neue versproste Metall-Fenster eingesetzt. Weiter wurde die südliche Dachdeckung mit naturroten Biberschwanzziegeln erneuert. Die Fassaden mit Traufkonsolen und Dreiecksgiebeln über den Eingängen prägen das neue Stadtquartier. Mit der Instandsetzung der Fassade konnte das historische Erscheinungsbild des Industriegebäudes wesentlich verbessert und ein Stück Münchner Wirtschaftsgeschichte wieder ins rechte Licht gesetzt werden.

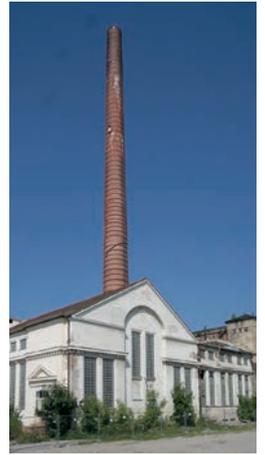
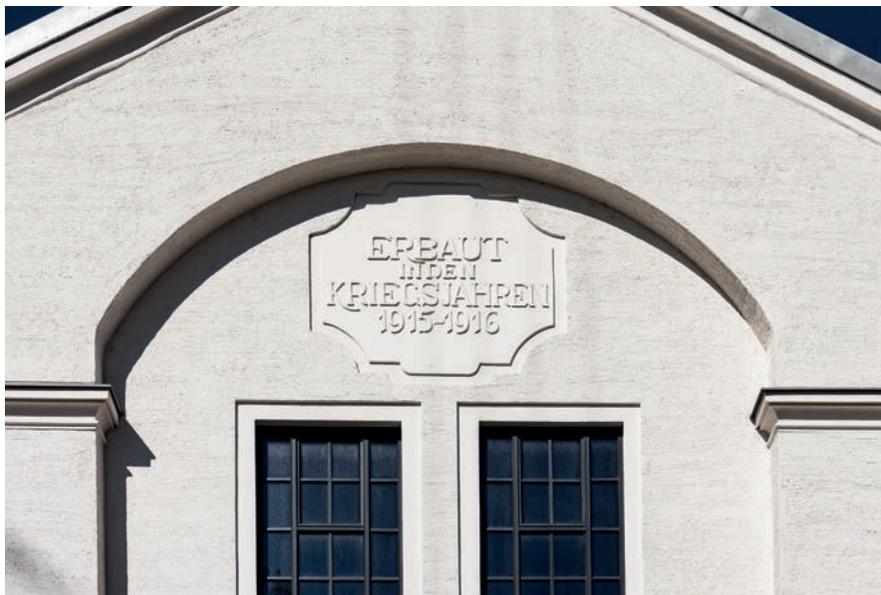
Auf dem ehem. Diamaltgelände im Stadtbezirk Allach, heute das neue Stadtquartier Diamaltpark, stehen noch einige Industriedenkmäler, u.a. das mittig liegende ehem. Kesselhaus, erbaut 1915/16 durch die Gebrüder Rank.

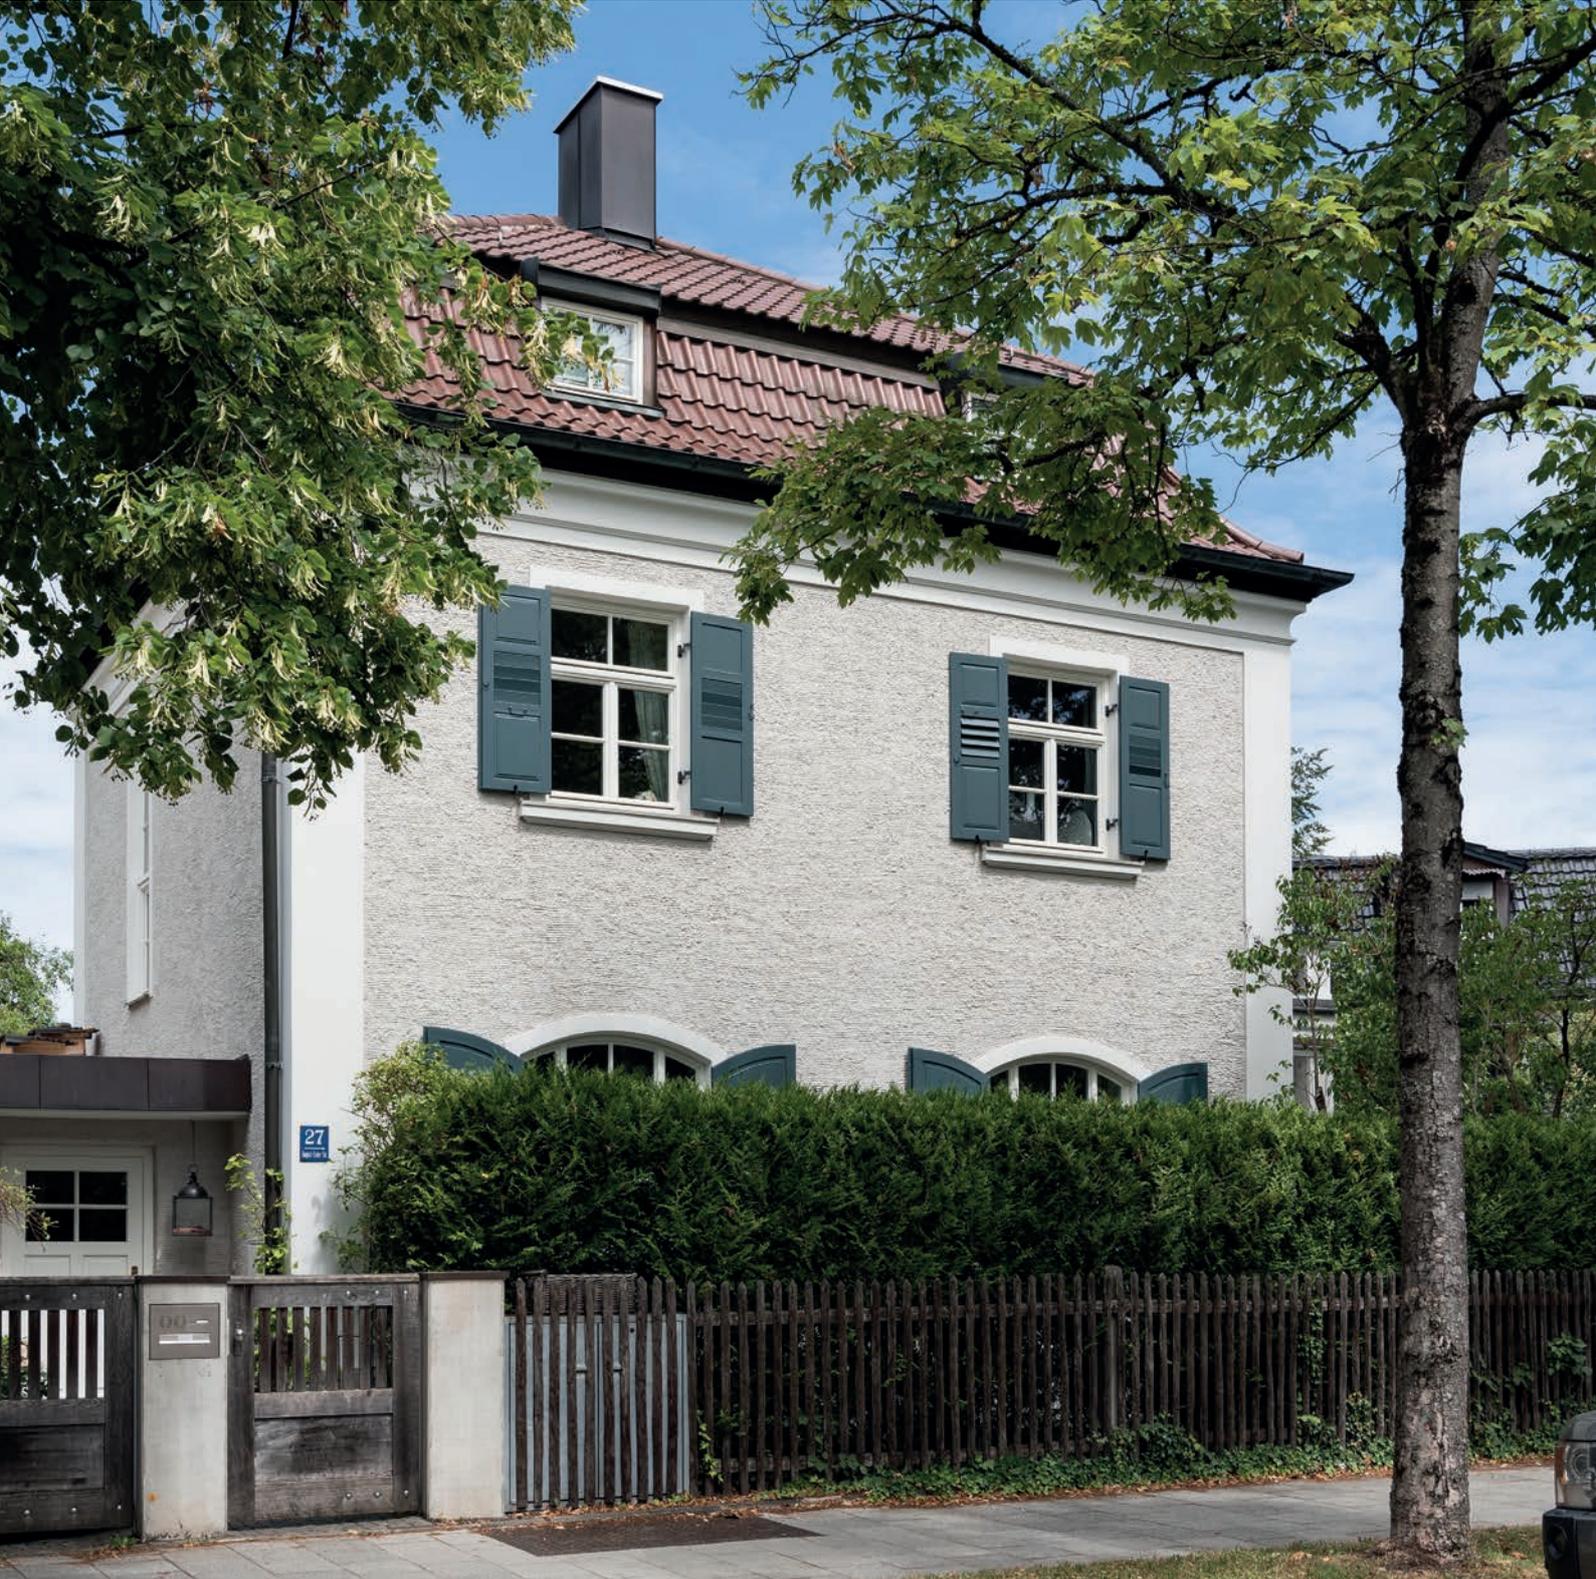
## August-Exter-Straße 27

Das 1897 von August Exter errichtete Gebäude ist eine zweigeschossige Villa im barockisierenden Stil mit Mansardwalmdach und aufwendig gestaltetem Balkon mit Steinbrüstung und schmiedeeisernen Gittern.

Die Villa erhielt mit dem Austausch der Kunststoffenster neue, handwerklich gelungene Holzisiererglasfenster mit Wetterschenkel und neu gestrichene Fensterläden. Der gut ausgebesserte, historische Fassadenputz überzeugt in seinem neuen, graubeigen Farbton mit hell abgesetzten Lisenen.

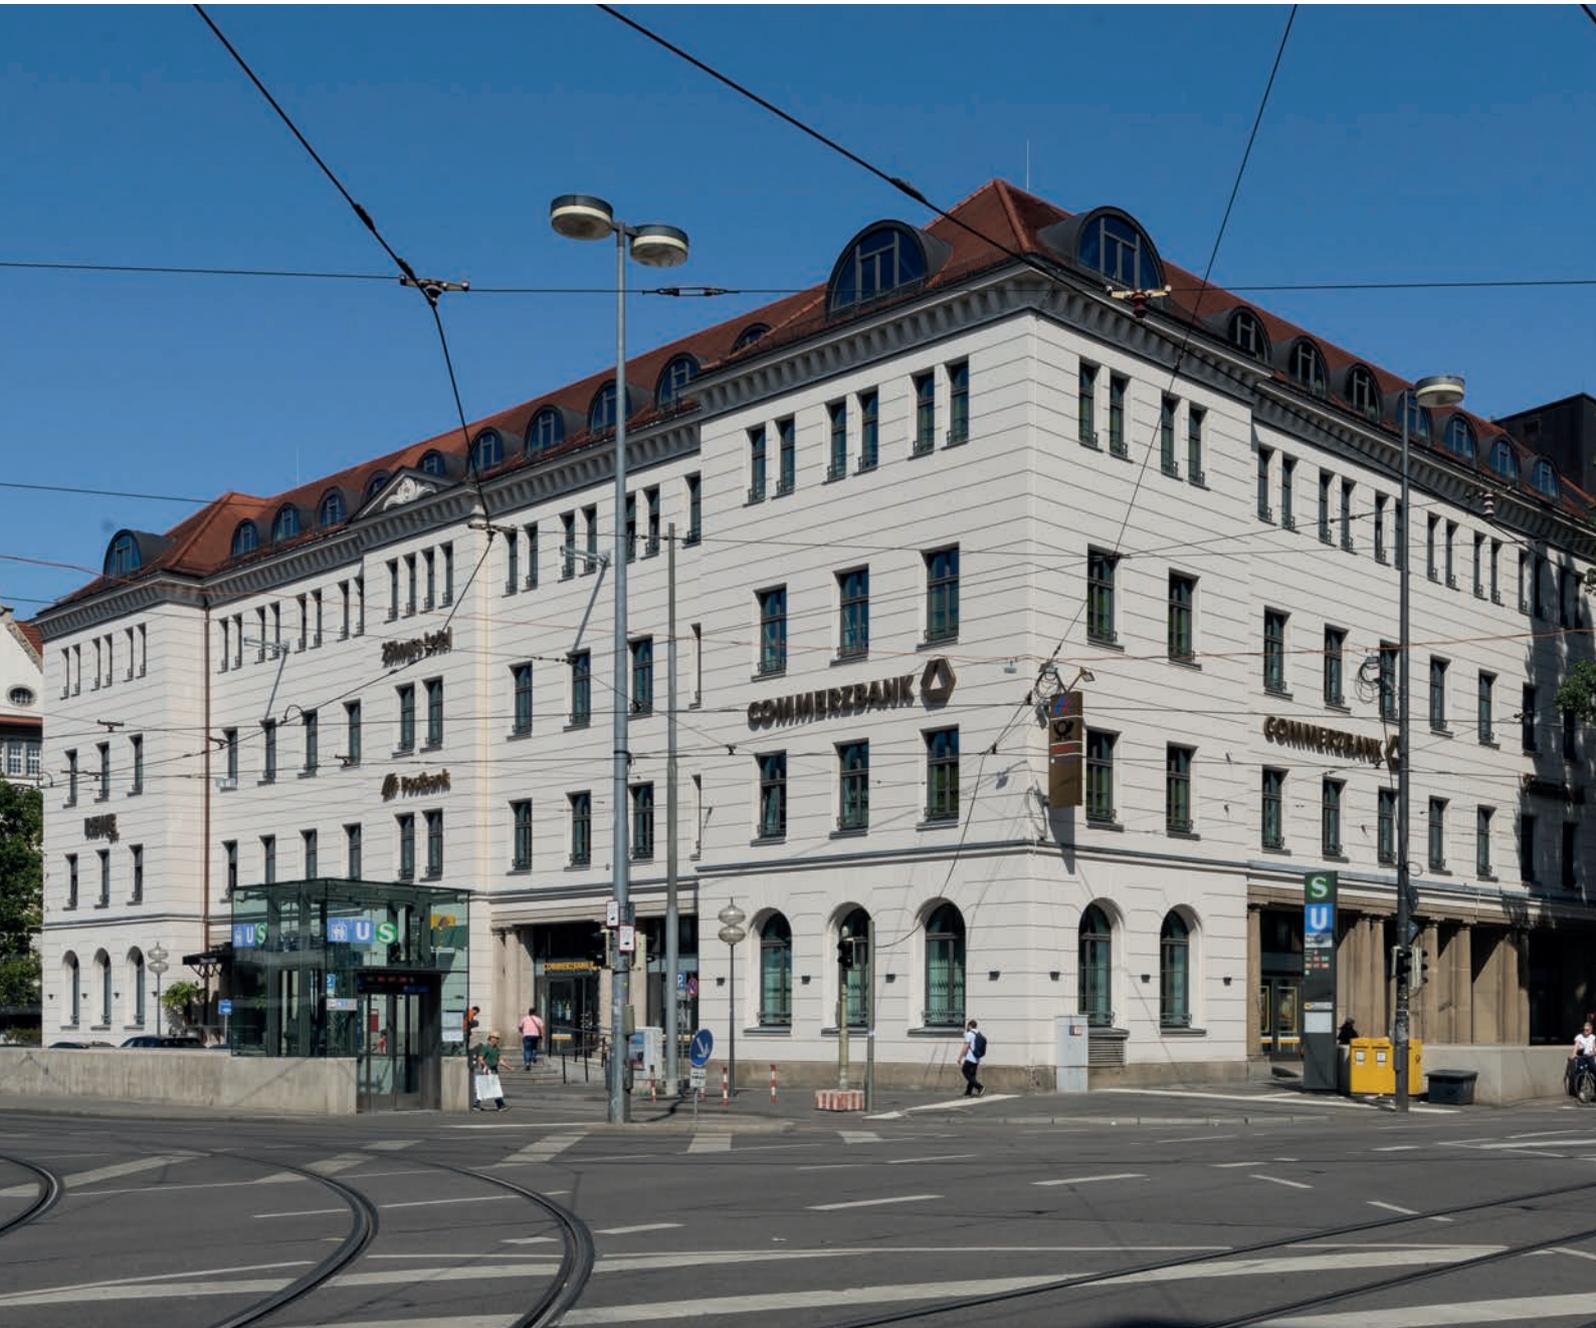
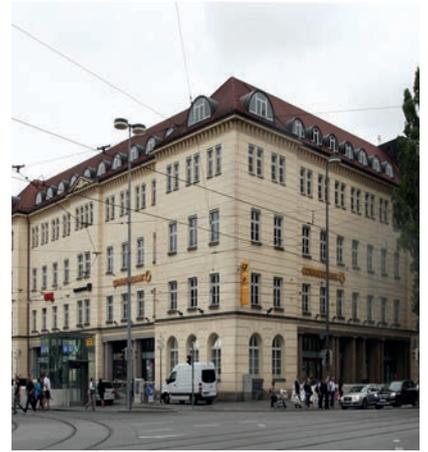
## Bahnhofplatz 1

Als Telegrafenamtsgebäude wurde das Gebäude um 1870 nach Plänen von Georg Dollmann errichtet. Nach Schäden im Zweiten Weltkrieg, Wiederaufbau und Umbaumaßnahmen um 1997 stand das Gebäude lange in Teilbereichen leer. Im Zuge der Gesamtrenovierung erfolgte die Umnutzung zum Hotel. Die komplette Überarbeitung der Fassade und die neugestaltete Treppenanlage werten das Bauwerk erheblich auf. Die Fassade im hellen Sandton passt nun gut zu den Natursteinelementen im Erdgeschoss. Durch die Umgestaltung der Werbeanlagen in einheitlicher

Farbgebung entsteht ein harmonisches Erscheinungsbild. Die neuen Holzfenster in dunklem Braunton sind aufwendig profiliert und geben dem Gebäude sein historisches Erscheinungsbild zurück. Die Putzarbeiten und insbesondere die Fertigung der Fenster erfolgten mit hohem handwerklichem Anspruch. Mit großem planerischen Aufwand wurde nicht nur die Fassade, sondern auch das Innere des Gebäudes behandelt. Ein Besuch lohnt sich.

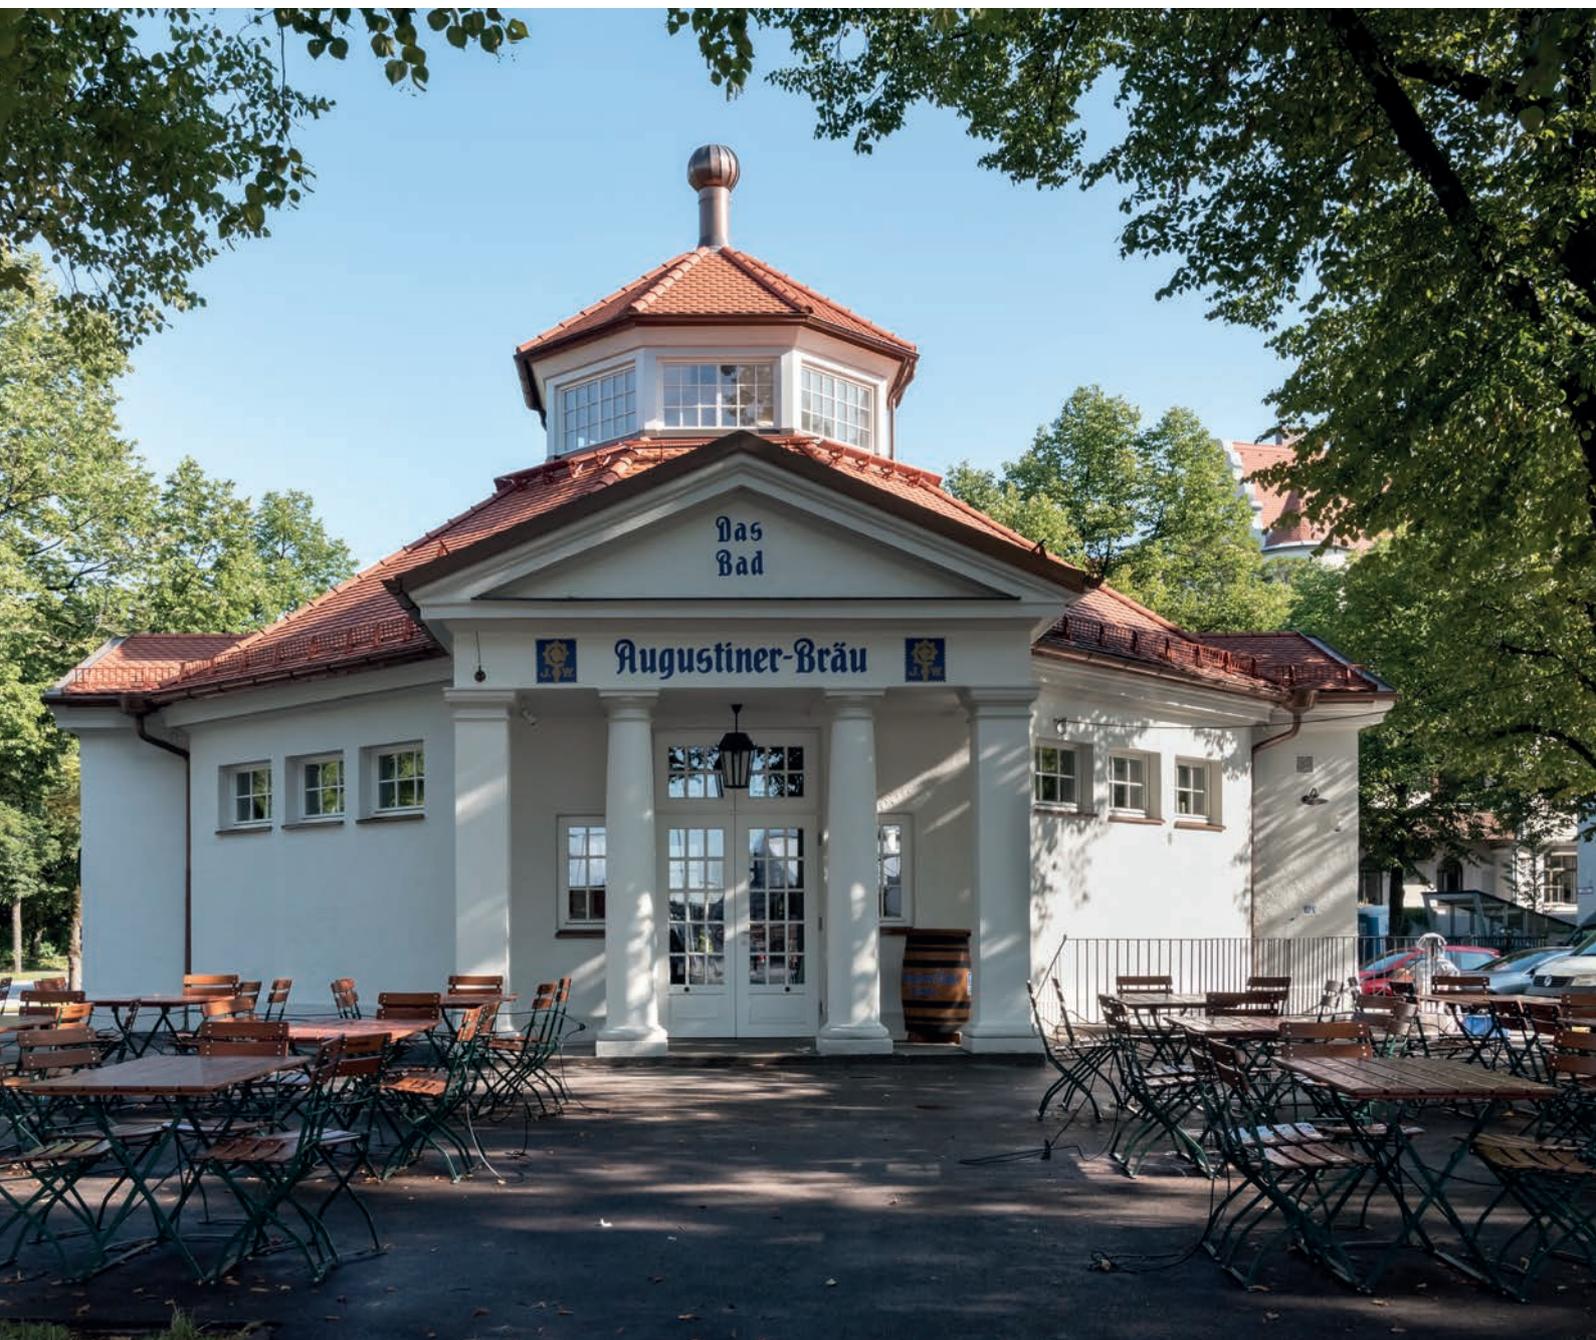
## Bavariaring 5

Nach Plänen von Hans Grassel wurde um 1894 ein öffentliches Brausebad errichtet. Mit zunehmenden Wohnstandards verlor das Gebäude seinen ursprünglichen Nutzungszweck und stand lange leer. Im Zuge der Umnutzung zu einer Gaststätte fand eine umfangreiche Sanierung statt, bei der spätere Fassadenöffnungen zurückgebaut und der Dachstuhl samt Laterne nach historischen Plänen und Fotos rekonstruiert wurden. In traditioneller Handwerkstechnik wurden Dachdeckung und Spenglerarbeiten ausgeführt.

Durch Ergänzung fehlender Fenster und Rekonstruktion der Eingangssituation wurde ein insgesamt stimmiges Erscheinungsbild erzielt. Mit dem Neuanstrich in einem gebrochenen Weißton erstrahlt das kleine Gebäude nun wieder. Durch das sehr ansprechende Äußere ist hier ein wichtiger Baustein im Ensemble Wiesenviertel sichtbar und erlebbar geworden. Die handwerklichen Leistungen sind rundum lobenswert.

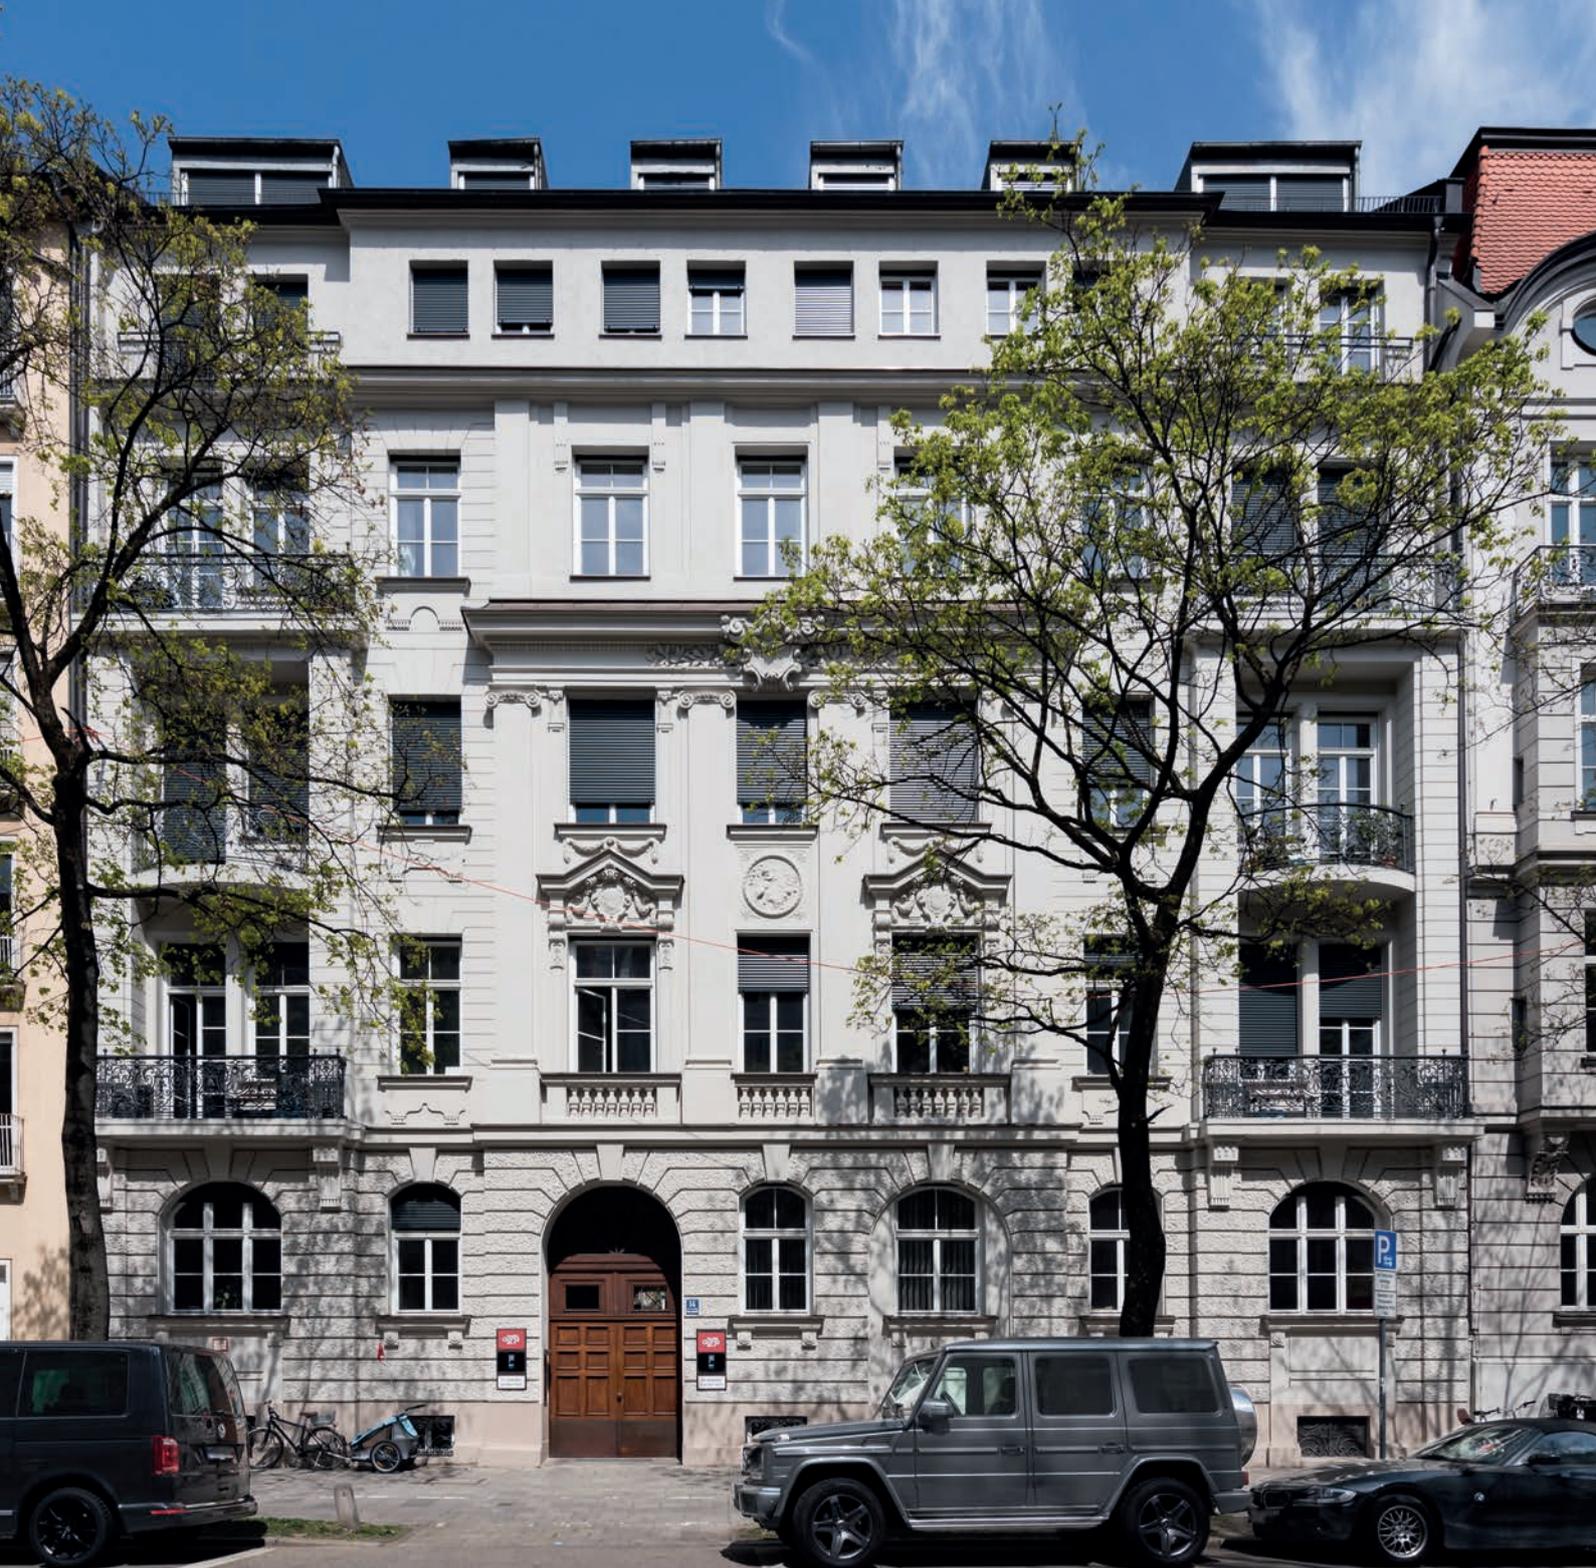
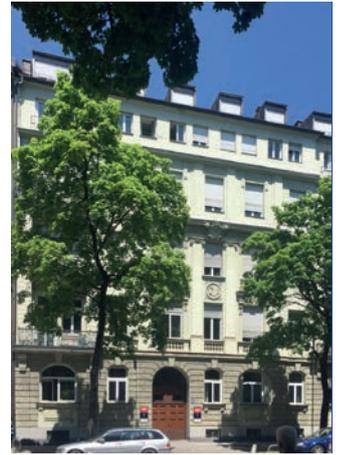
## Franz-Joseph-Straße 14

Das Schwabinger Mietshaus im Stil des reich gegliederten Neubarocks wurde 1896/97 von Heinrich Neumann errichtet und nach Beschädigungen aus dem Zweiten Weltkrieg um ein Geschoss aufgestockt. Die renovierungsbedürftige Stuckfassade mit Zierbalkonen war mit Kunststofffenstern ausgestattet und erhielt in den 1970er Jahren einen grünen Anstrich. Die neuen Eigentümer restaurierten nicht nur die Stuckfassade mit dem historischen, schmiedeeisernen Geländer, sondern rekonstruierten das ursprüngliche Erscheinungsbild der Fenster, Balkontüren und farbigen

Rolladenpanzer. Mit hohem Aufwand wurden denkmalgerechte Holzisoliertglasfenster mit richtiger Fensterteilung und Detailausführung umgesetzt. Das Farbkonzept der hellen, steinfarbenen Fassade mit Akzentuierung an Balkonen und Rolläden vervollständigt das Gesamtbild eines prächtigen, neubarocken Schwabinger Mietshauses.

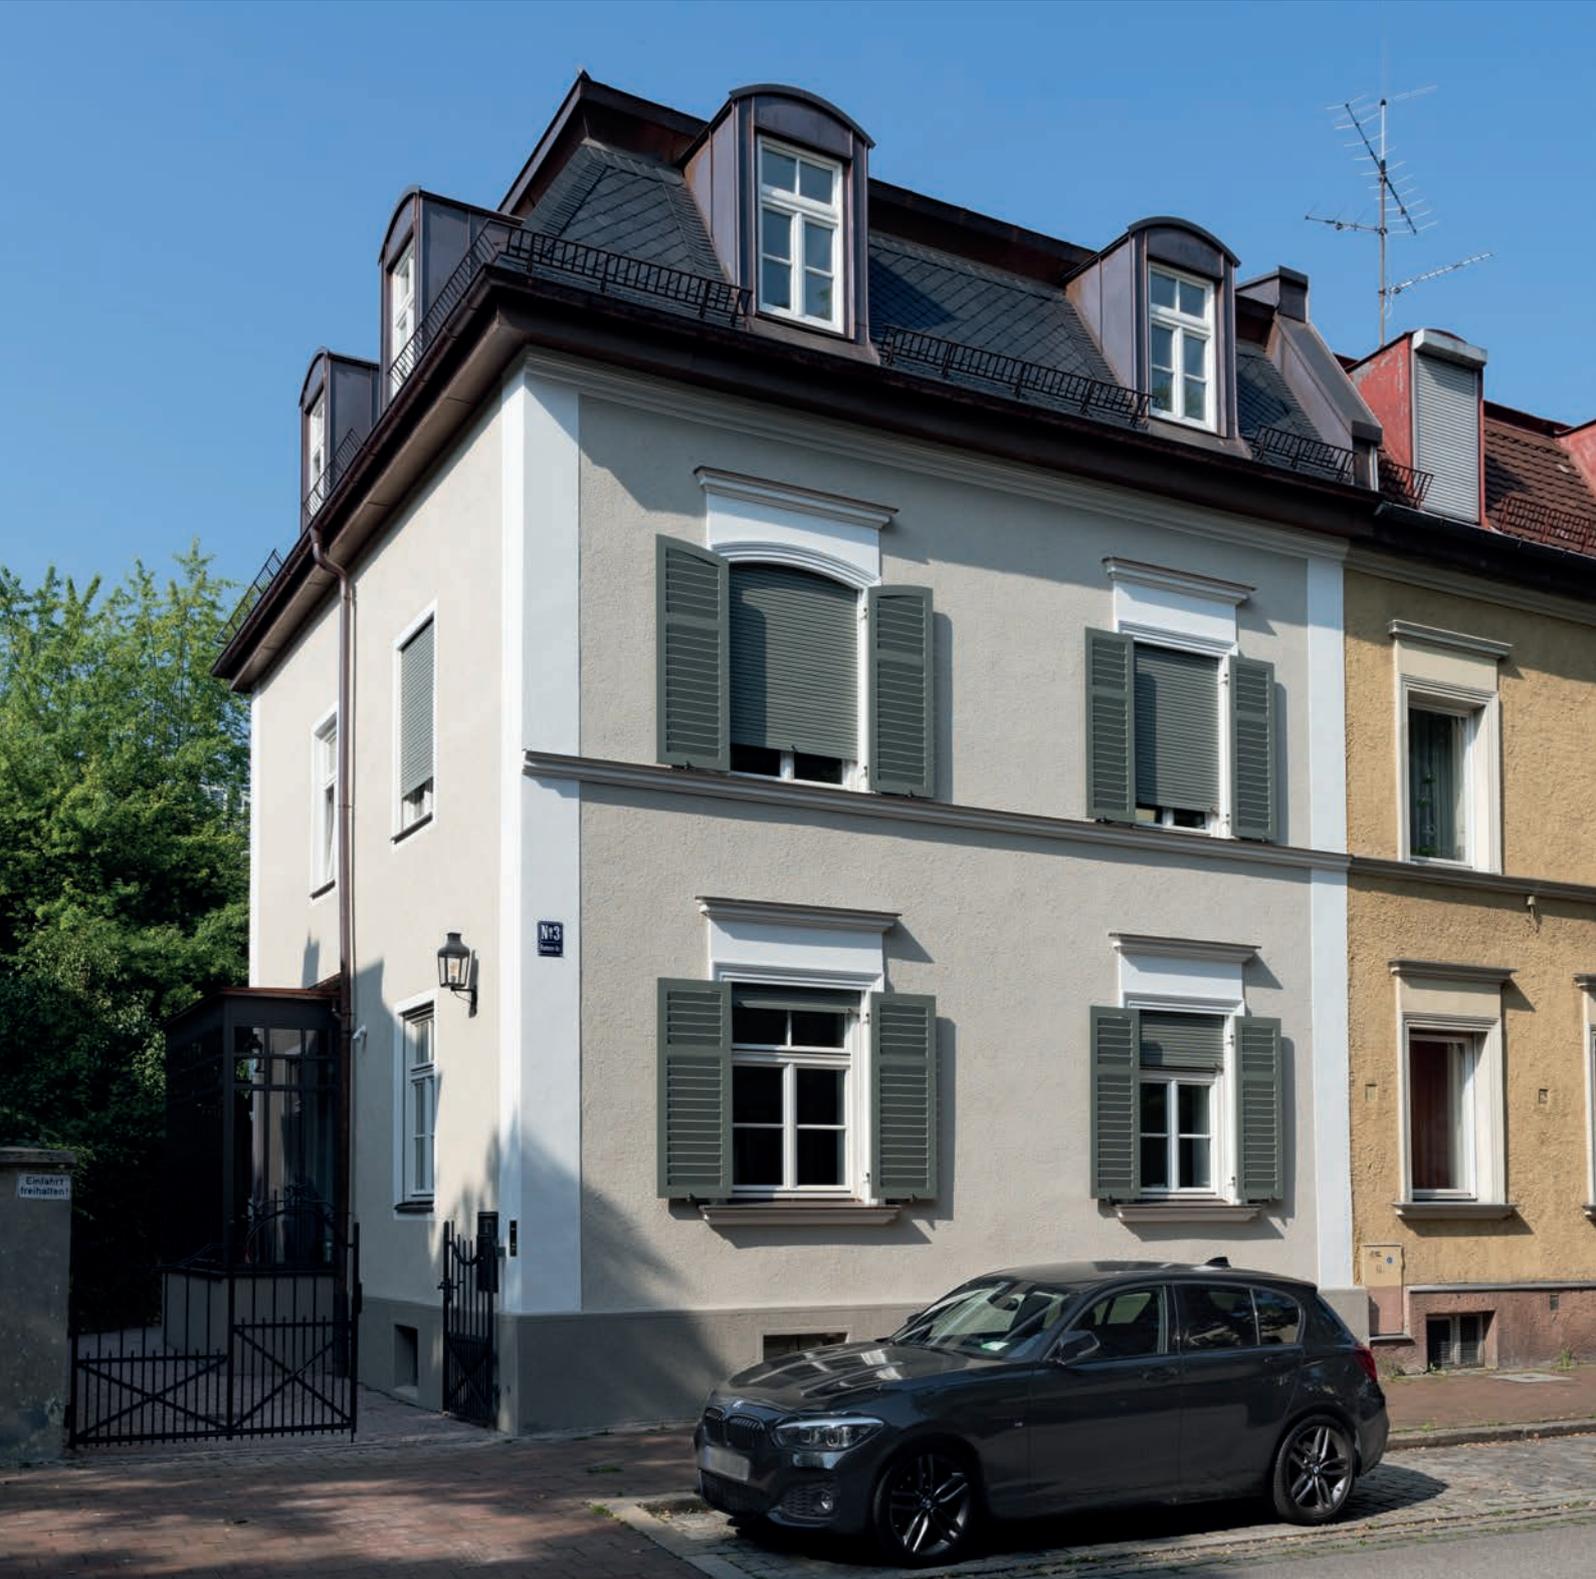
## Fuetererstraße 3

Die Mietshausgruppe an der Fuetererstraße wurde gegen Ende des 19. Jahrhunderts in Formen der Neurenaissance errichtet. Ziel der Baumaßnahmen war es, ein vom Vorbesitzer völlig vernachlässigtes und verunstaltetes Gebäude durch eine vollständige Sanierung in den ursprünglichen Zustand zurückzusetzen. Dazu wurde das Wärmedämmverbundsystem entfernt und durch einen passenden Putz mit Faschen und Gesimsen ersetzt. Alle Kunststofffenster wurden durch Holzkastenfenster nach historischem Vorbild ersetzt, das Dach erhielt eine

Schieferdeckung und die Gauben wurden mit Kupfer verblecht. Wiedergänzt hat man die fehlenden Fensterläden und das Gartentor. Die neue, farbliche Gestaltung bewirkt, dass sich das Gebäude wieder stimmig in die Hausgruppe einfügt. Diese vorbildliche Wiederherstellung des ursprünglichen Erscheinungsbildes des Gebäudes vervollständigt die Reihenhausezeile und ist ein ausgesprochen wertvoller Beitrag für das gesamte Straßenbild der Fuetererstraße.

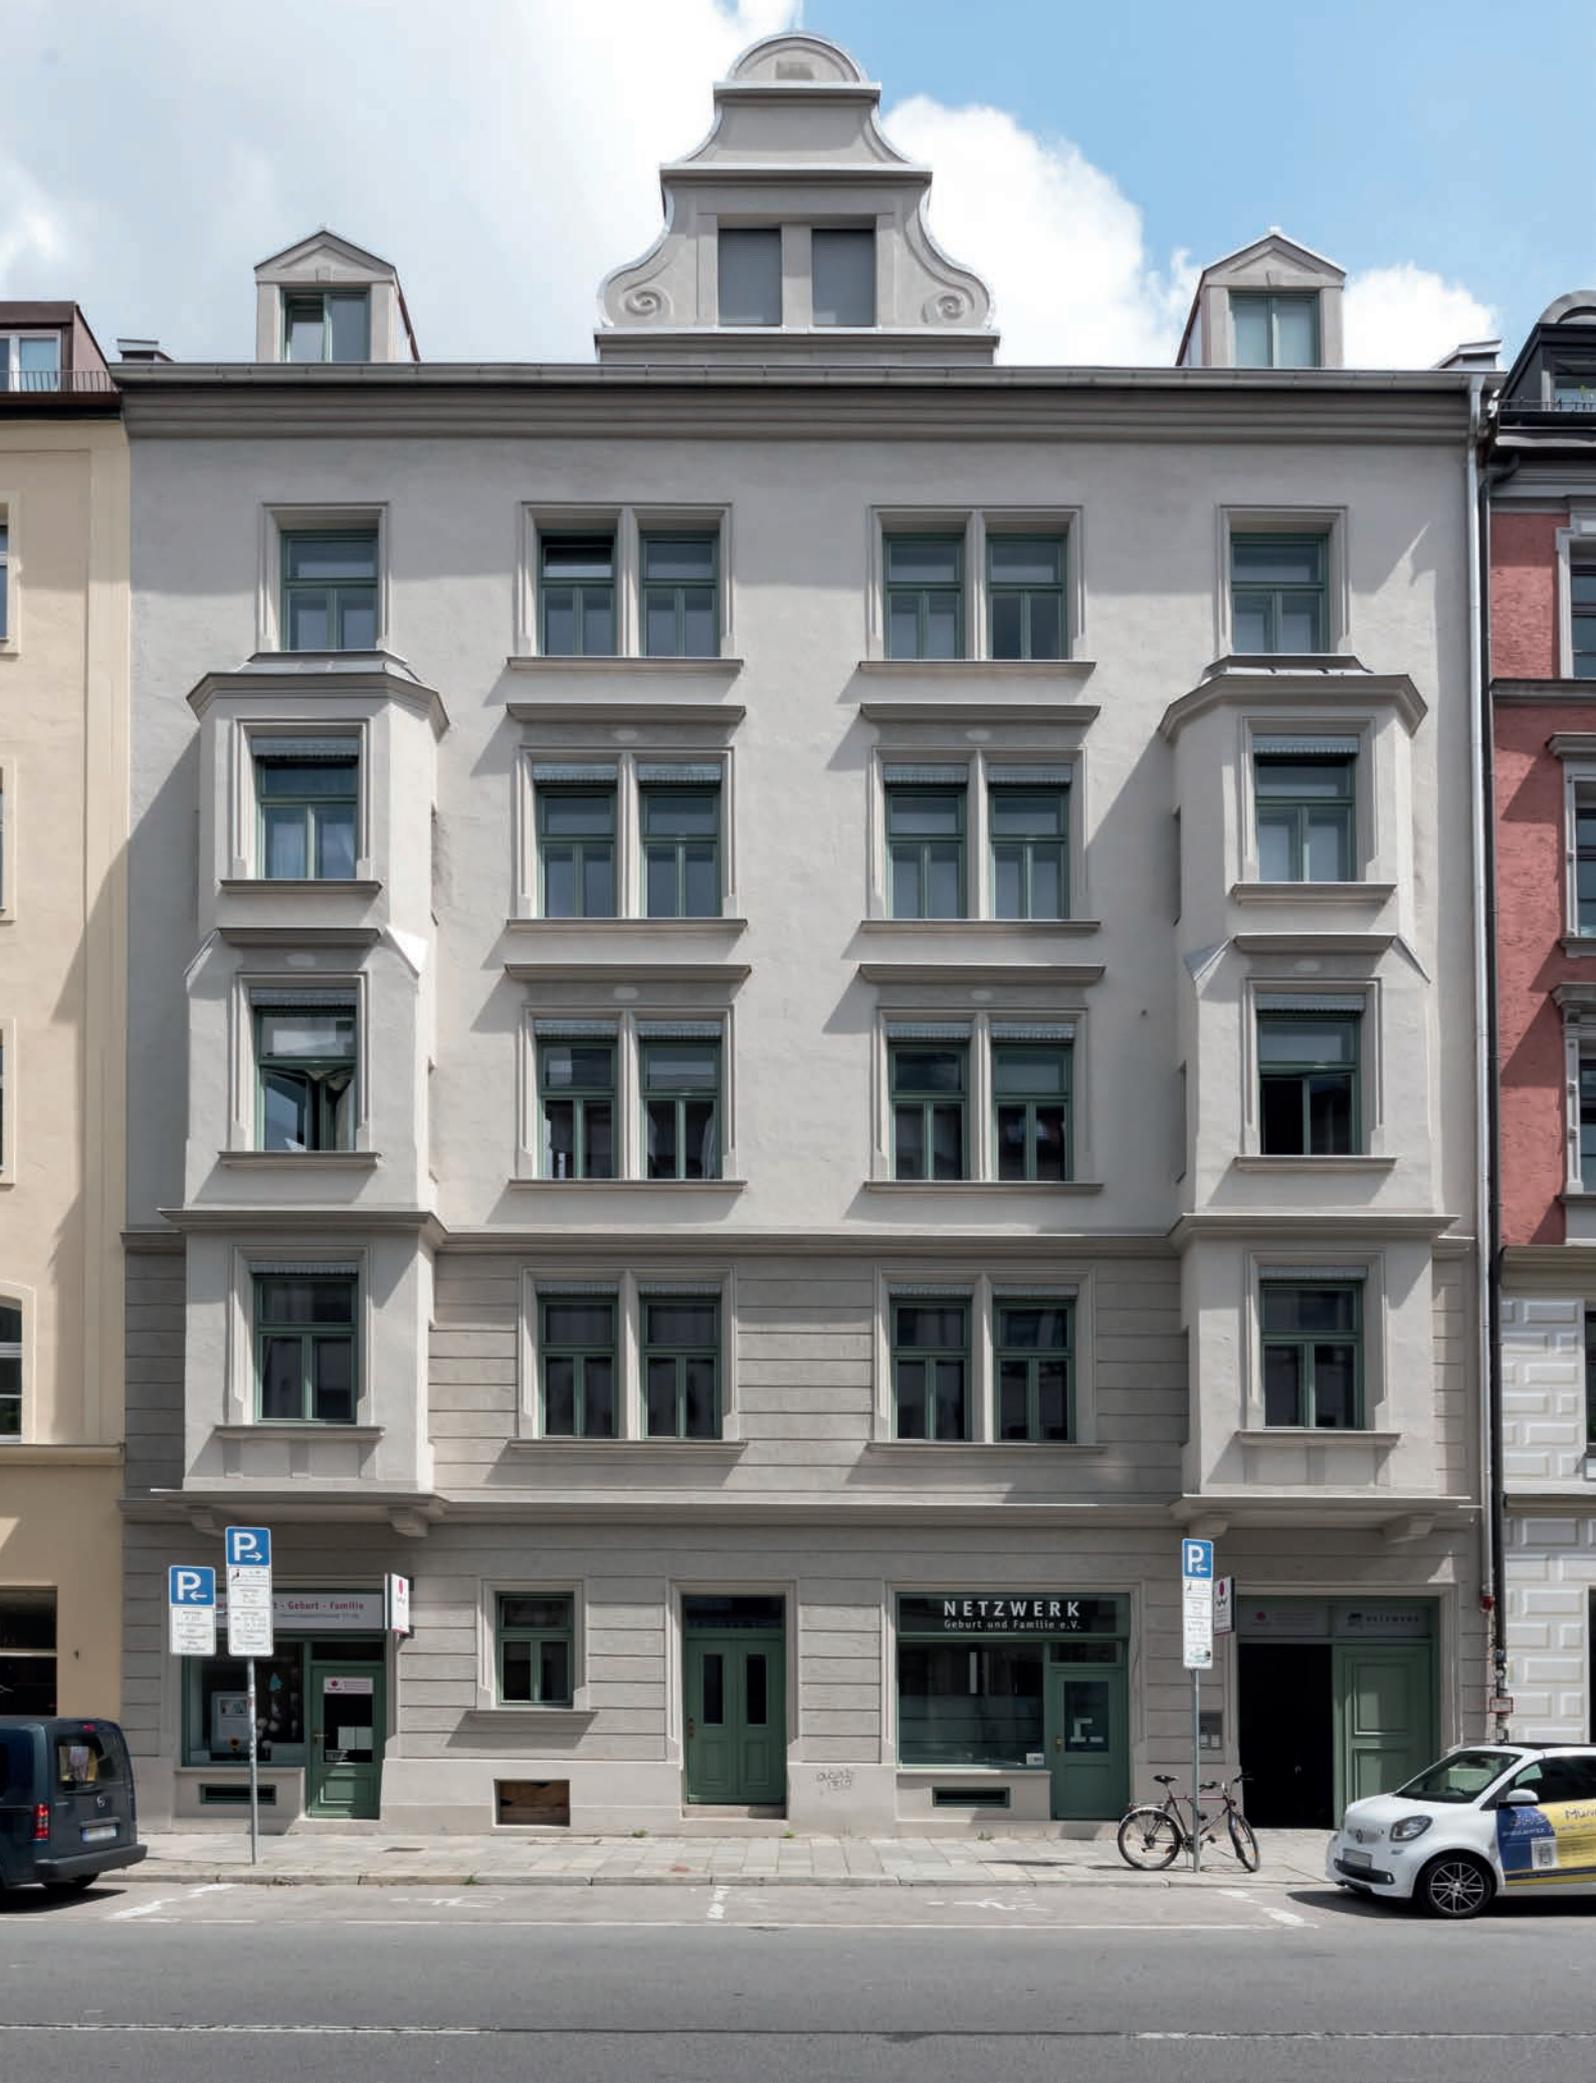
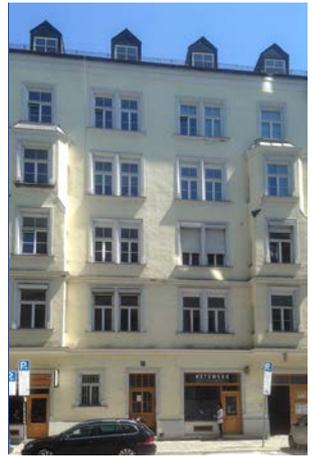
## Häberlstraße 17

Das Gebäude wurde um 1895 im Stil der deutschen Renaissance errichtet. Durch Kriegseinwirkungen waren Dachtragwerk und Ziergiebel restlos zerstört. Der Schaden wurde durch Errichtung eines flacheren Dachstuhls behoben. Bei den Vorbereitungen zur Sanierung wurde man auf die verlorengegangene Schönheit des Gebäudes aufmerksam. In enger Zusammenarbeit aller Beteiligten wurde der Neubau des Dachs in historischer Kubatur und die Rekonstruktion des Ziergiebels geplant. Architekturbüro und Stuckateur fertigten gemeinsam die Entwürfe für Giebelver-

zierungen, neue Fensterbedachungen sowie die Erdgeschosszone. Nach Vorbild des letzten historischen Fensters wurden 24 neue Kastenfenster gefertigt. Die Haustür und das Zugangstor wurden in handwerklicher Manier in Holz gefertigt. Der befundgetreue Grünton der Fenster harmoniert gut mit dem gewählten Fassadenton. Insgesamt eine stimmige Fassadeninstandsetzung, welche den architektonischen Wert des Hauses wieder angemessen zur Geltung bringt und zur Verschönerung der Häberlstraße beiträgt.
