**Fassadenpreis 2019**  
der Landeshauptstadt München

# Auswahl und Jury

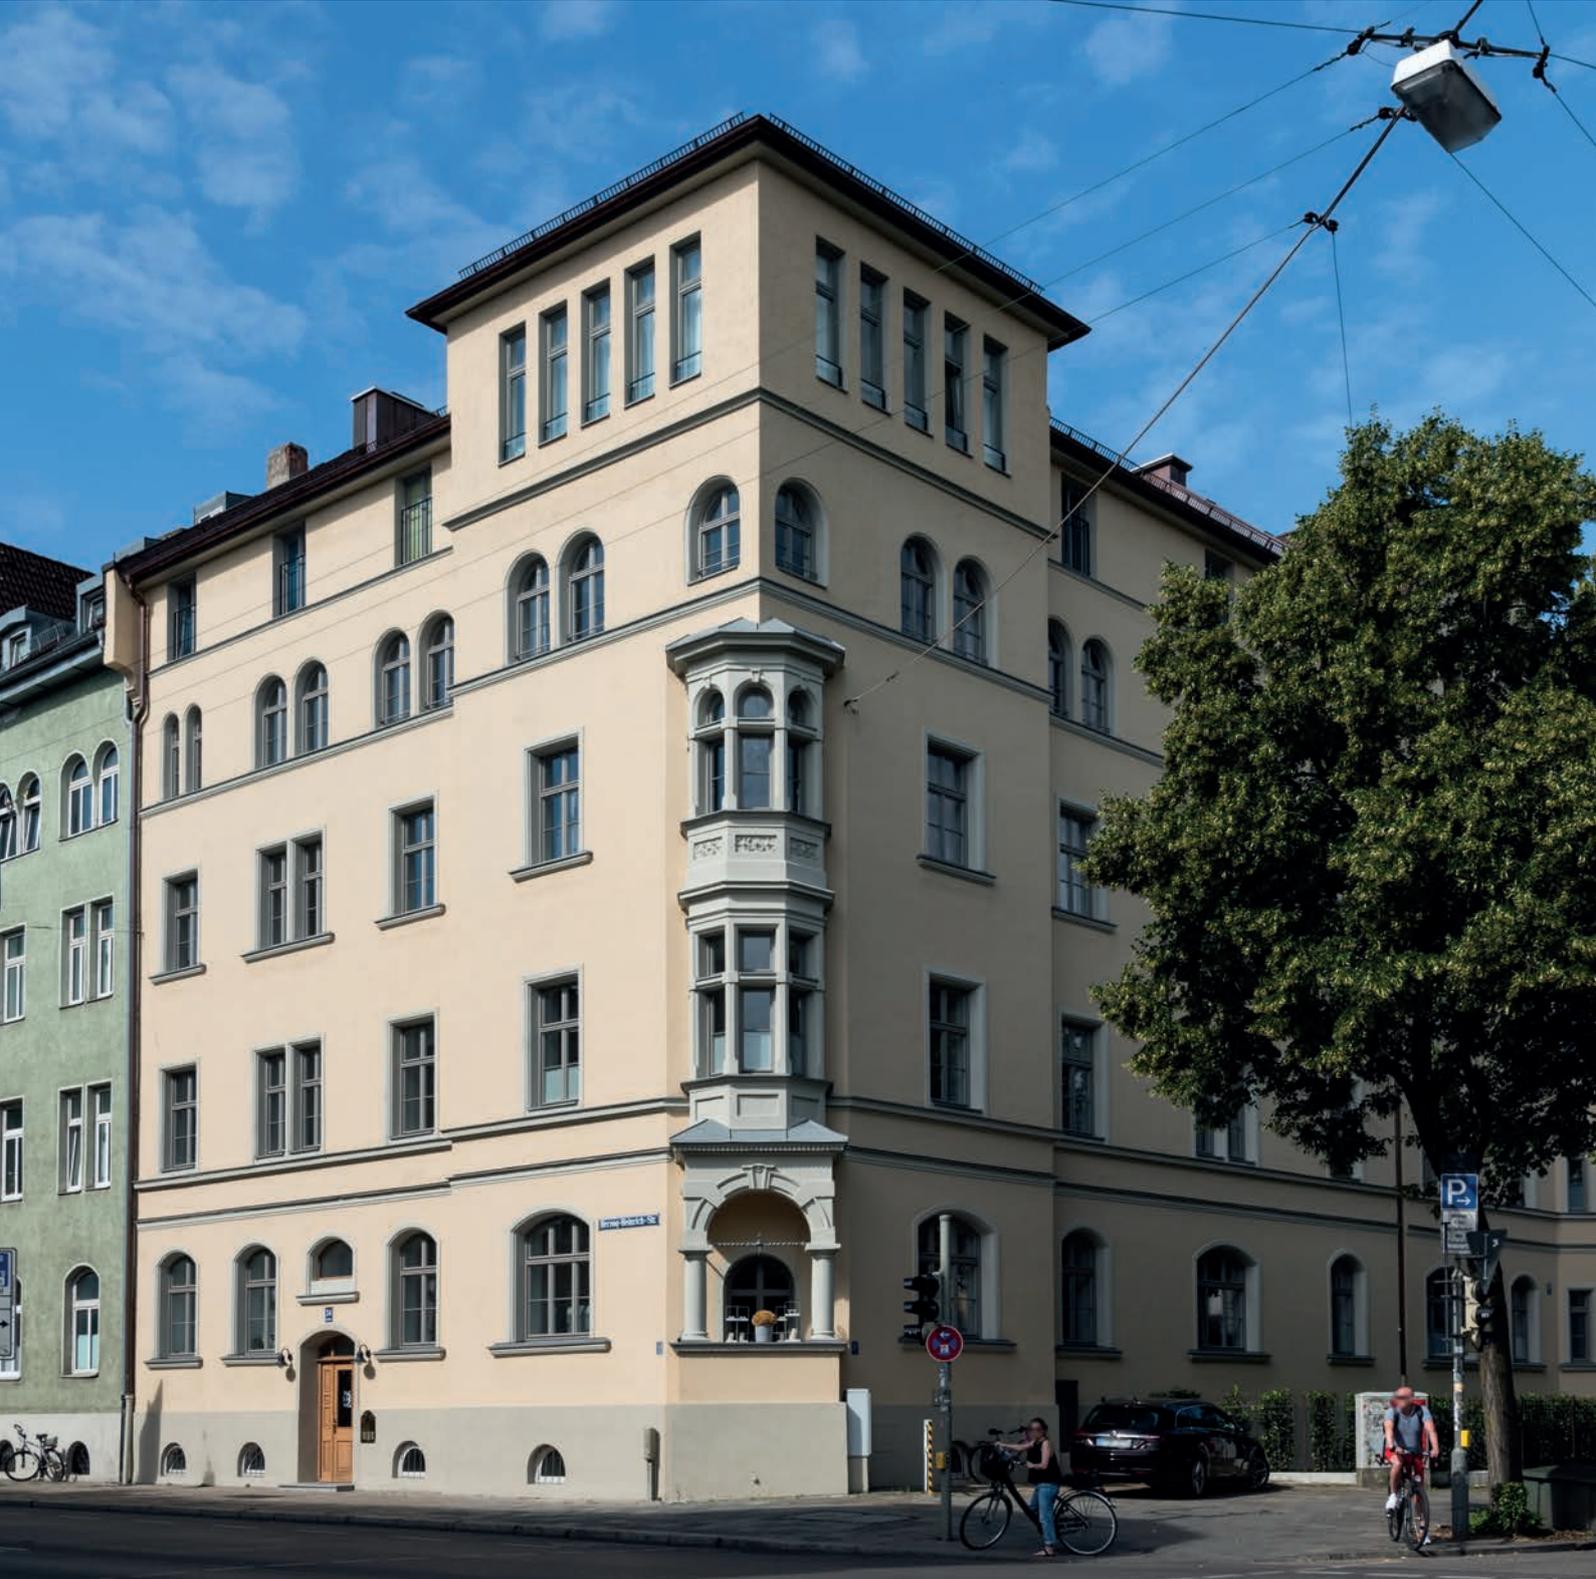
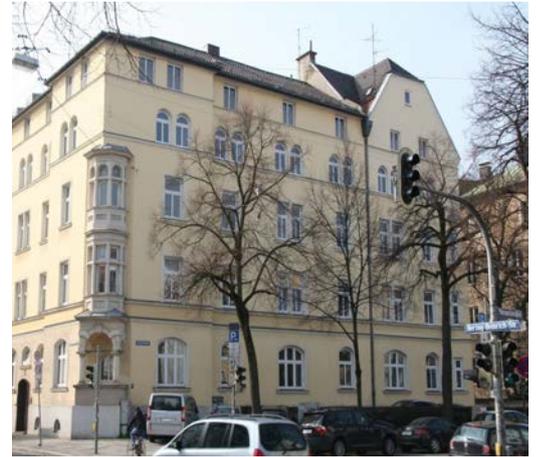
## Herzog-Heinrich-Straße 24 Mozartstraße 15

Als Mietshaus mit Eckturm und Eckerkern um 1891 von Albin Lincke und Max Littmann errichtet, erlitt das Gebäude starke Kriegsbeschädigungen im Bereich des Dachs. Im Rahmen des Wiederaufbaus wurde das Eckgebäude um ein flaches Wohngeschoss ergänzt. Der zerstörte Eckturm blieb verloren. Im Rahmen der Generalsanierung wurde das Dach erneuert und ein Eckturm in moderner Gestalt errichtet. Anstelle der vorhandenen Kunststofffenster wurden fein profilierte Holzisoliertglasfenster mit Sprossen und Wetterschenkel eingebaut.

Putz und Stuck wurde in handwerklicher Manier repariert. Nach Ergebnissen der Befunduntersuchung erscheinen die Putzflächen wieder in einem leicht rötlichen Sandton, Fenstergewände und Sockel in steingrauem Ton. Sehr gut passt dazu der warme, graubraune Ton der Fenster. Der neue Turm gibt dem Gebäude die notwendige Präsenz als Eckgebäude zurück. Mit der unaufdringlichen Farbgebung gliedert sich das Gebäude gut in das historische Ensemble Wiesenviertel ein.

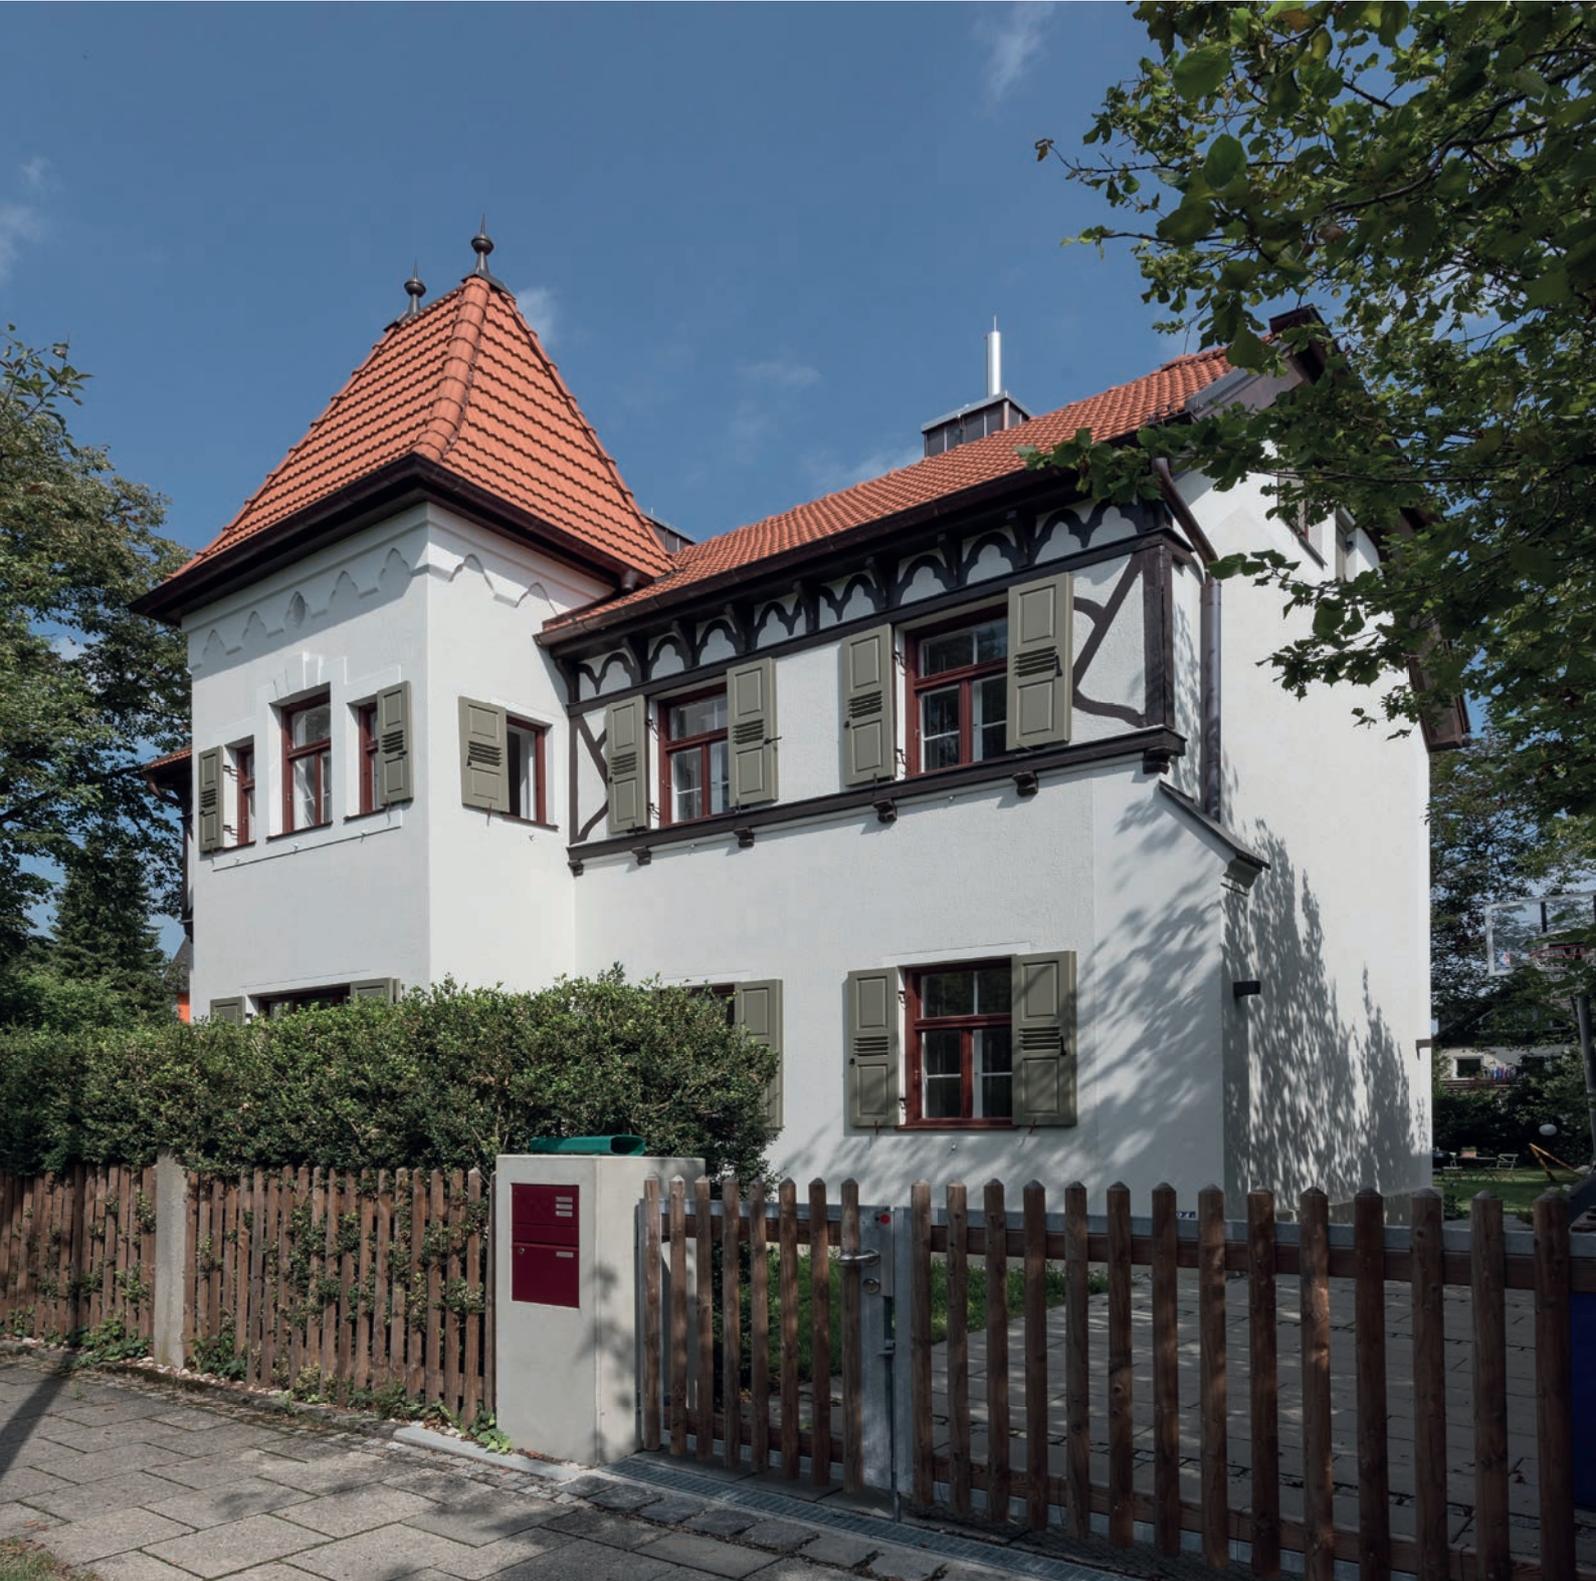
## Hofmillerstraße 34

Die zweigeschossige Villa von August Exter und Otto Numberger mit Krüppelwalmdach, Erkerturm und Zierfachwerk wurde 1900 erbaut. Bei der aufwendigen Sanierung wurde das innen und außen nahezu komplett erhaltene Gebäude in vorbildlicher Weise restauriert. Hervorzuheben ist die fachkundige Reparatur aller Kastenfenster, einschließlich eines Erkerfensters mit historischen Butzenscheiben. Auch die Fensterläden wurden wieder originalgetreu nachgebaut und ergänzt. Sorgfältig wurden auch Putz und Fassadenanstrich nach Befunden und Archivfotos

nahe der Erstfassung erneuert. Hierbei konnte das Zierfachwerk gesichert und erhalten werden. Auch das Dach ist wieder mit den historisch dokumentierten Muldenfalzziegeln neu gedeckt. Die sehr guten planerischen und handwerklichen Leistungen zusammen mit der beherzten Initiative der Eigentümer machen das Gebäude zu einem Vorzeigeobjekt und führen zu einer Aufwertung des Ensembles Villenkolonie Neu-Pasing II.

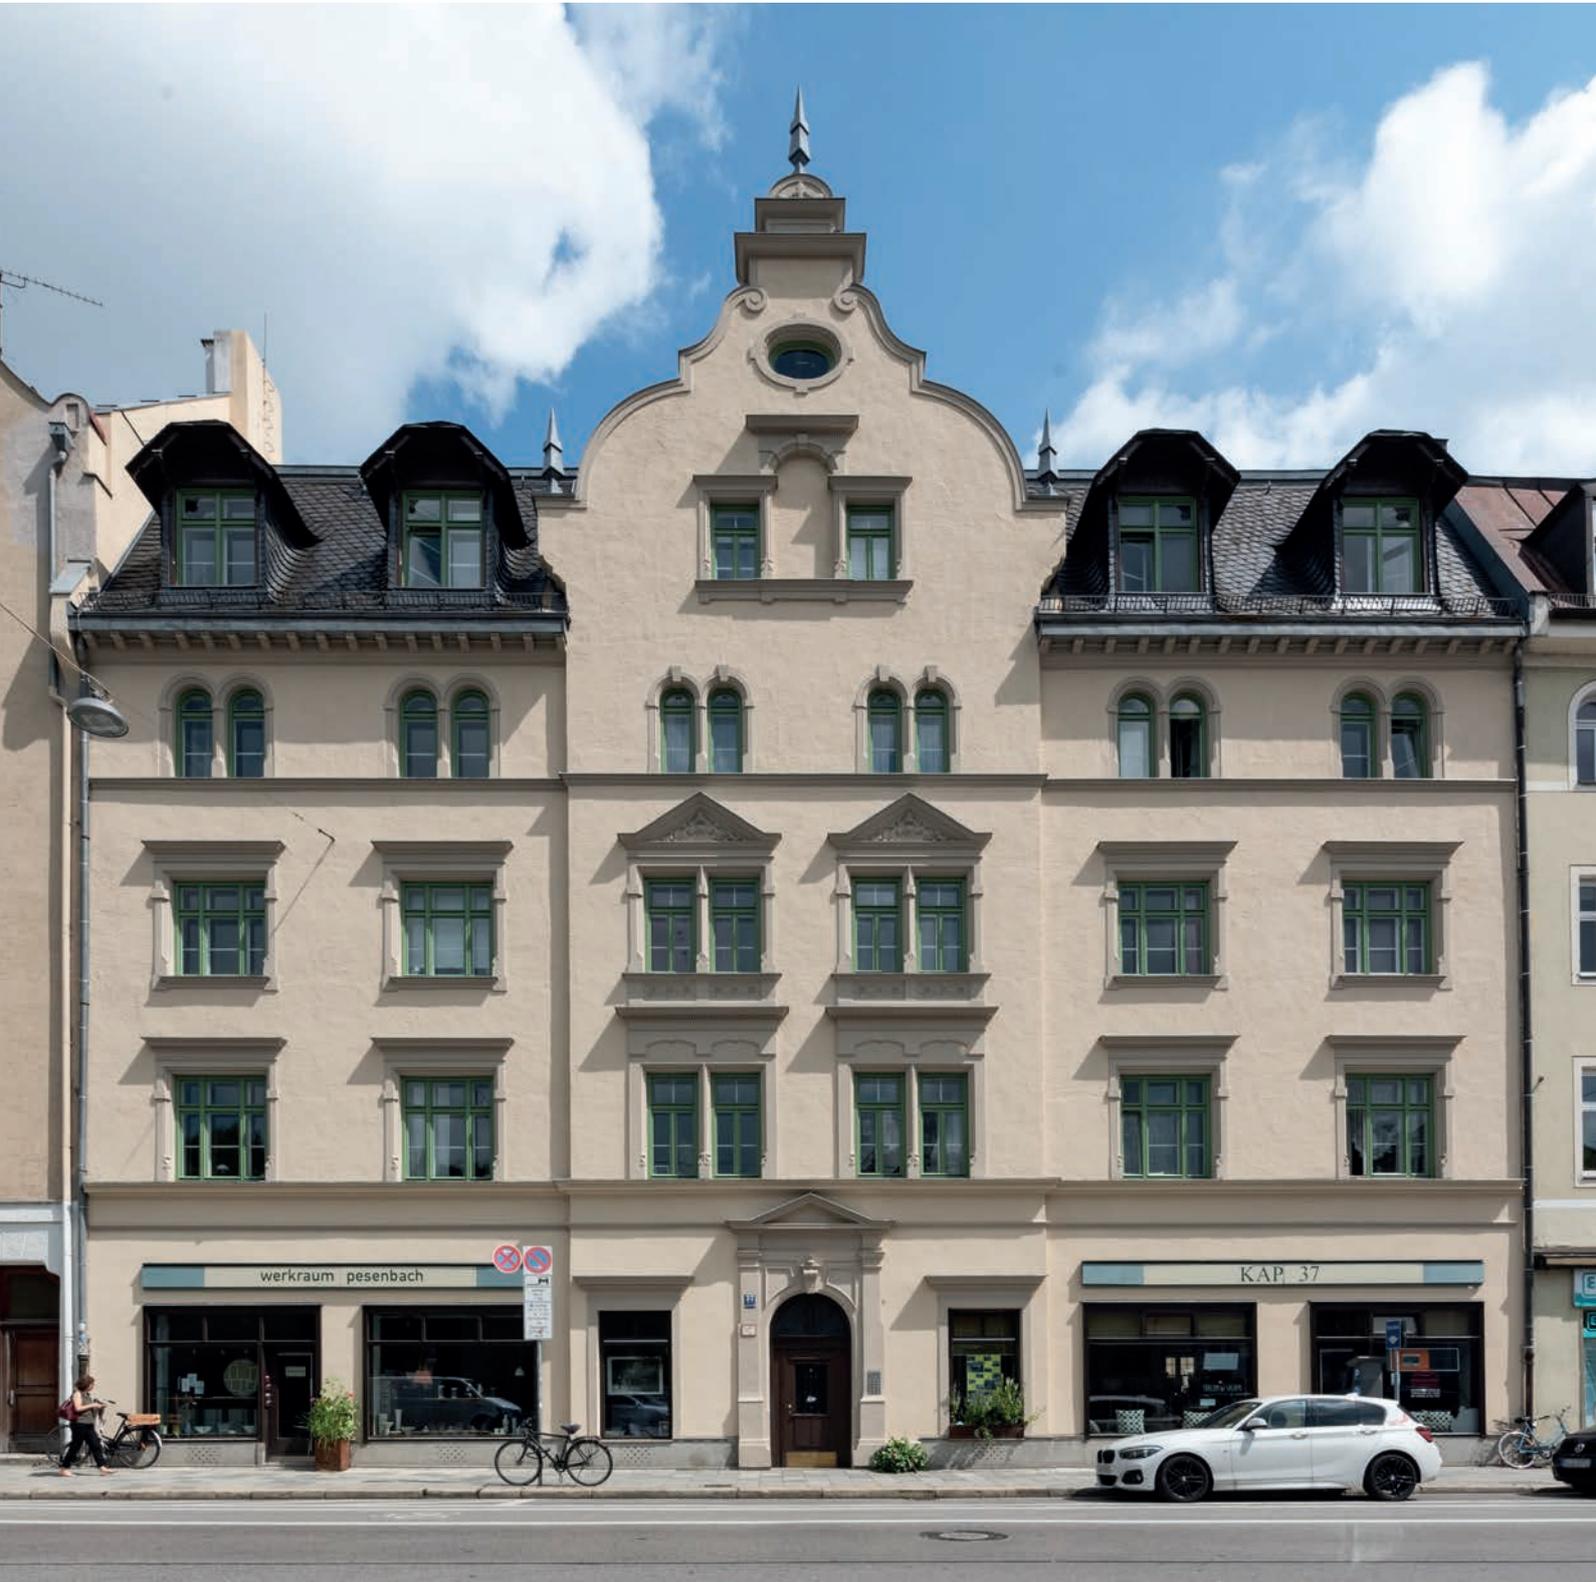
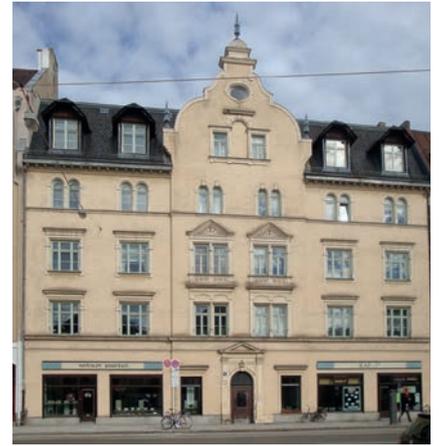
## Kapuzinerstraße 37

Nach Entwurf von Albin Linke und Max Littmann entstand um 1890 ein viergeschossiges Mietshaus im Stil der deutschen Renaissance. Massive, alterungsbedingte Schäden am Blechdach, verwitterte Holzteile sowie lose Stuckteile machten eine grundlegende Sanierung der Gebäudehülle dringend notwendig. Dabei wurden die Verblechungen erneuert, die Gauben, die Fenster und die Haustür fachmännisch repariert. Ein Stuckateur sicherte die losen Stuckteile und rekonstruierte die verlorengewandene, rechte Flanke des Adikulaportals. Die vorhandene

Farbgebung basierte bereits auf einer Befunduntersuchung und wurde im Grunde beibehalten. Durch musterhafte Zusammenarbeit und hochwertige handwerkliche Leistung wurde hier ein beachtliches Ergebnis erreicht. Das Gebäude ist nun wieder eine Bereicherung für die Kapuzinerstraße.

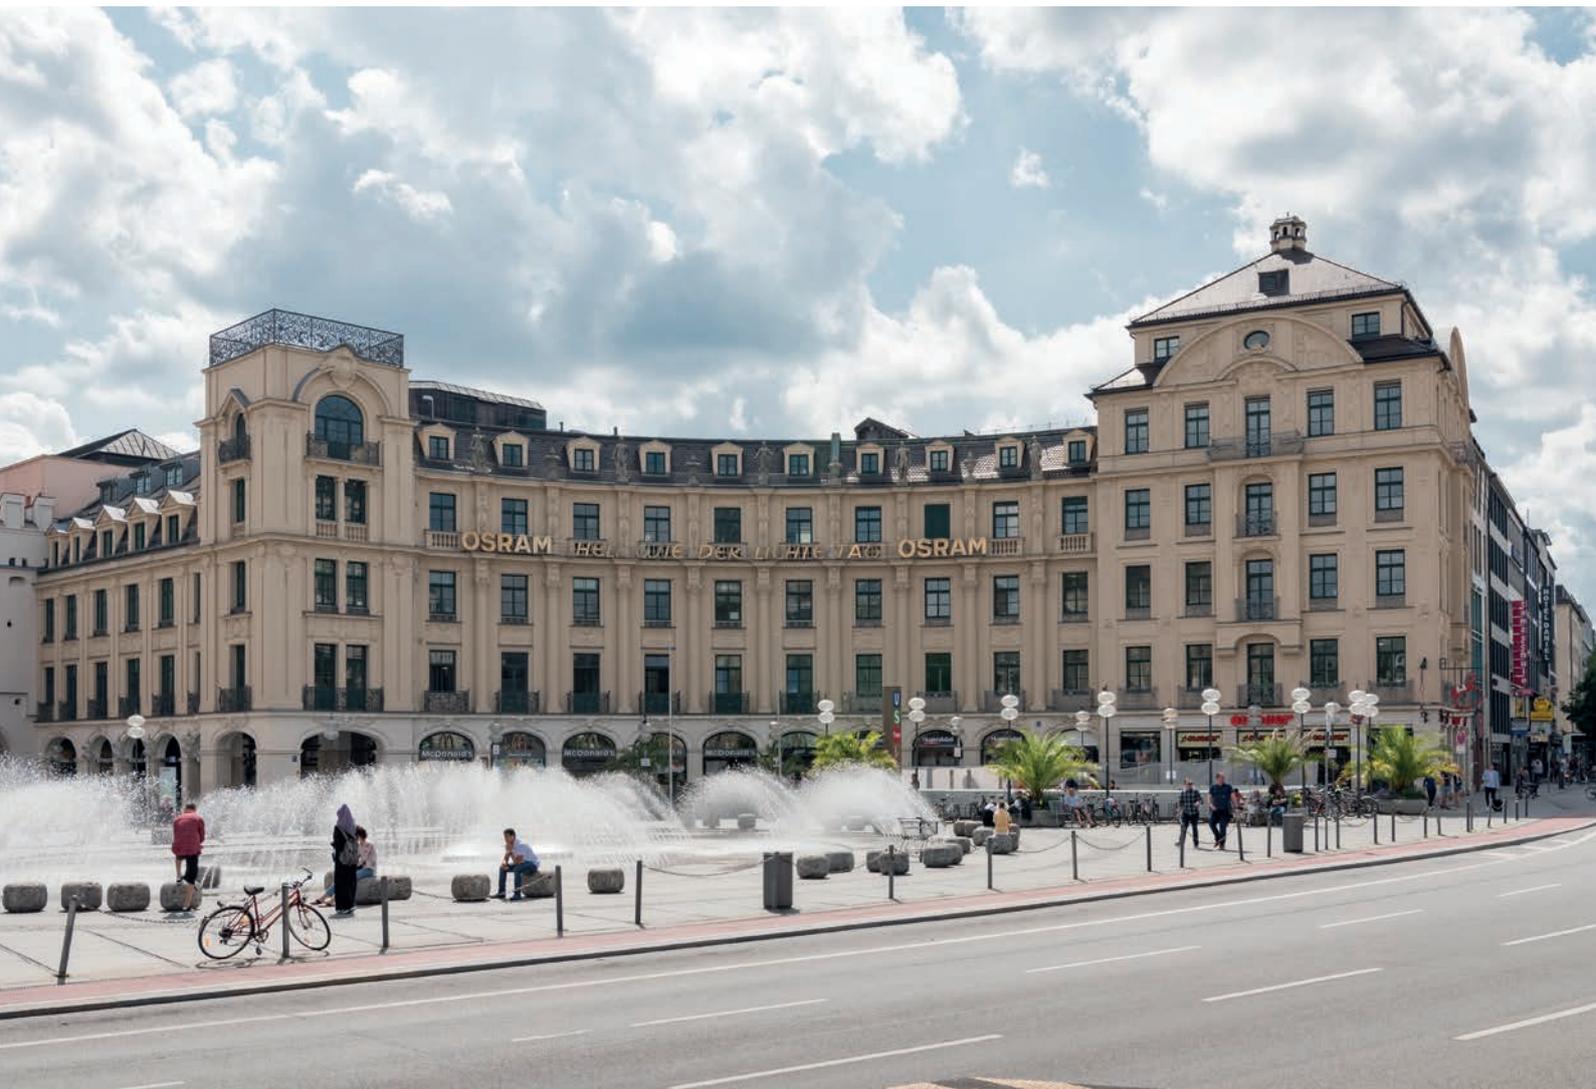
## Karlsplatz 11

Das Gebäude Karlsplatz 11 ist Teil des denkmalgeschützten Stachusrondells, dessen Fassaden von Gabriel von Seidl im Stil des Neubarocks entworfen wurden. Schäden an den Skulpturen auf dem Traufgesims, den Putzen und der Natursteinverkleidung sowie die Verschmutzung der Oberflächen machten eine Gesamtinstandsetzung der Fassaden notwendig. Die Bauherrin ließ die Oberflächen schonend reinigen, die Skulpturen fachgerecht restaurieren und die Schäden umsichtig reparieren. Abschließend wurden die Putzfassaden und der Kastenfensterbestand der Ober-

geschosse jeweils im selben Farbton wie beim benachbarten Teil des Rondells neu gestrichen. Dadurch gelang es, die beiden Teile der Rondellanlage anzugleichen und die Gesamtwirkung des Rondells zu stärken. Insgesamt handelt es sich hier um eine sehr aufwändige Fassadeninstandsetzung mit verschiedensten Fragestellungen. Alle Gewerke wurden mit der gleichen Sorgfalt bearbeitet und in bester handwerklicher Qualität ausgeführt.

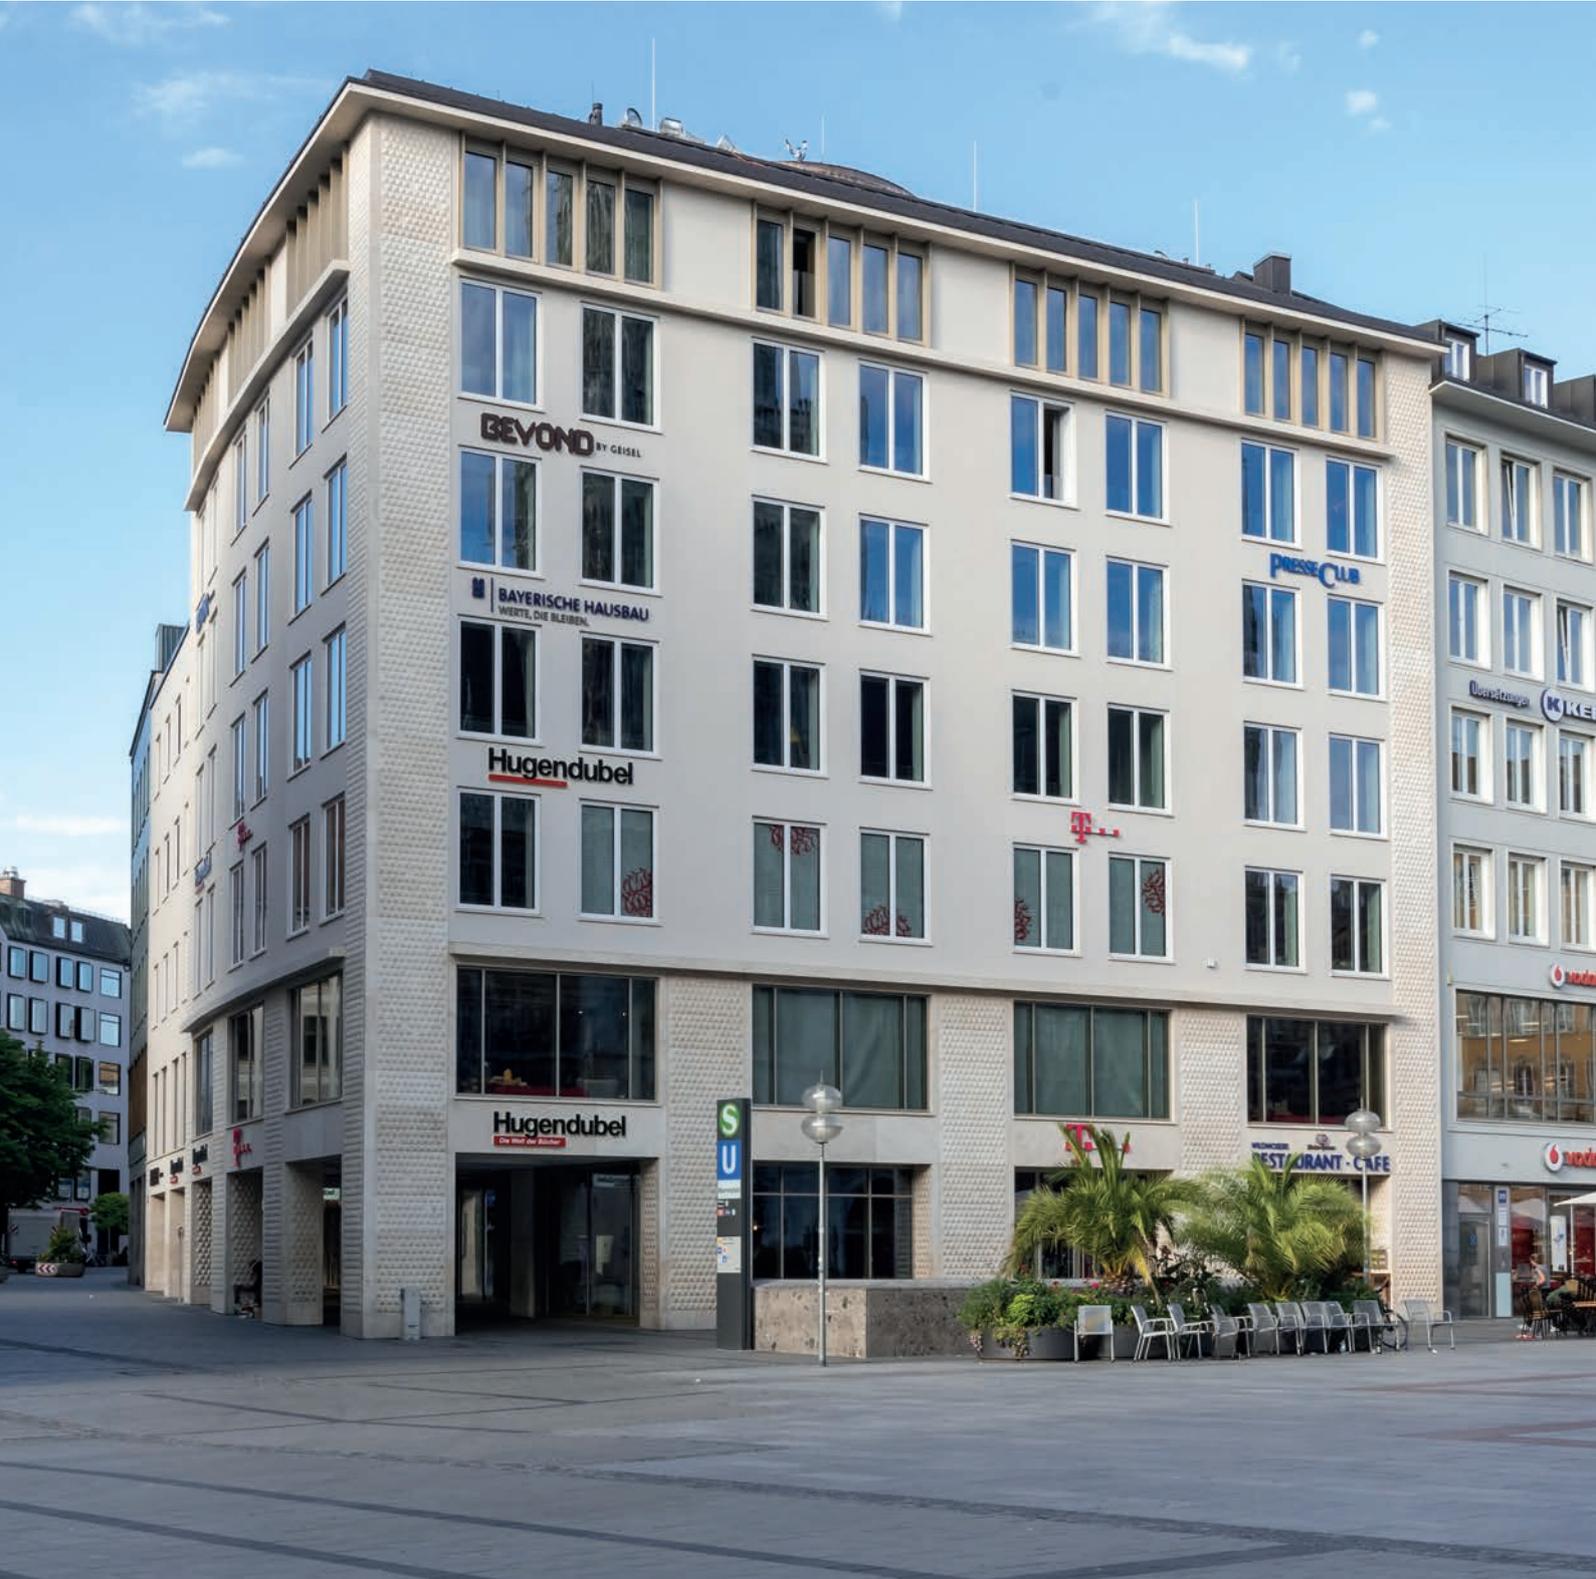
# Marienplatz 22

Das Anwesen Marienplatz 22 befindet sich im Herzen der Münchner Altstadt, direkt gegenüber dem Neuen Rathaus. Nach der Zerstörung des Vorgängerbauwerks im Zweiten Weltkrieg wurde das heutige Gebäude im Jahr 1960 fertiggestellt. Die Fassaden waren letztmals 1996 umgestaltet worden. Diese Fassadenredaktion hatte dazu geführt, dass das Gebäude einen Fremdkörper in der südlichen Hauszeile des Marienplatzes darstellte. Vor diesem Hintergrund entschloss sich die Eigentümerin, die Fassaden neu zu gestalten. Ziel der Überarbeitung war es, den Charakter

der Nachkriegsarchitektur aufzugreifen und neu zu interpretieren. Dies ist dem planenden Architekten in hervorragender Weise gelungen. Das Gebäude steht nun wieder ganz selbstverständlich am Marienplatz und tritt in Dialog mit den Nachbarhäusern, ohne sich dabei anzubiedern. Die verwendeten Diamanti zur Strukturierung der Lisenen geben den Fassaden dabei einen besonderen Akzent. Bei der hier prämierten Fassadenneugestaltung handelt es sich um Stadtreparatur auf höchstem Niveau.

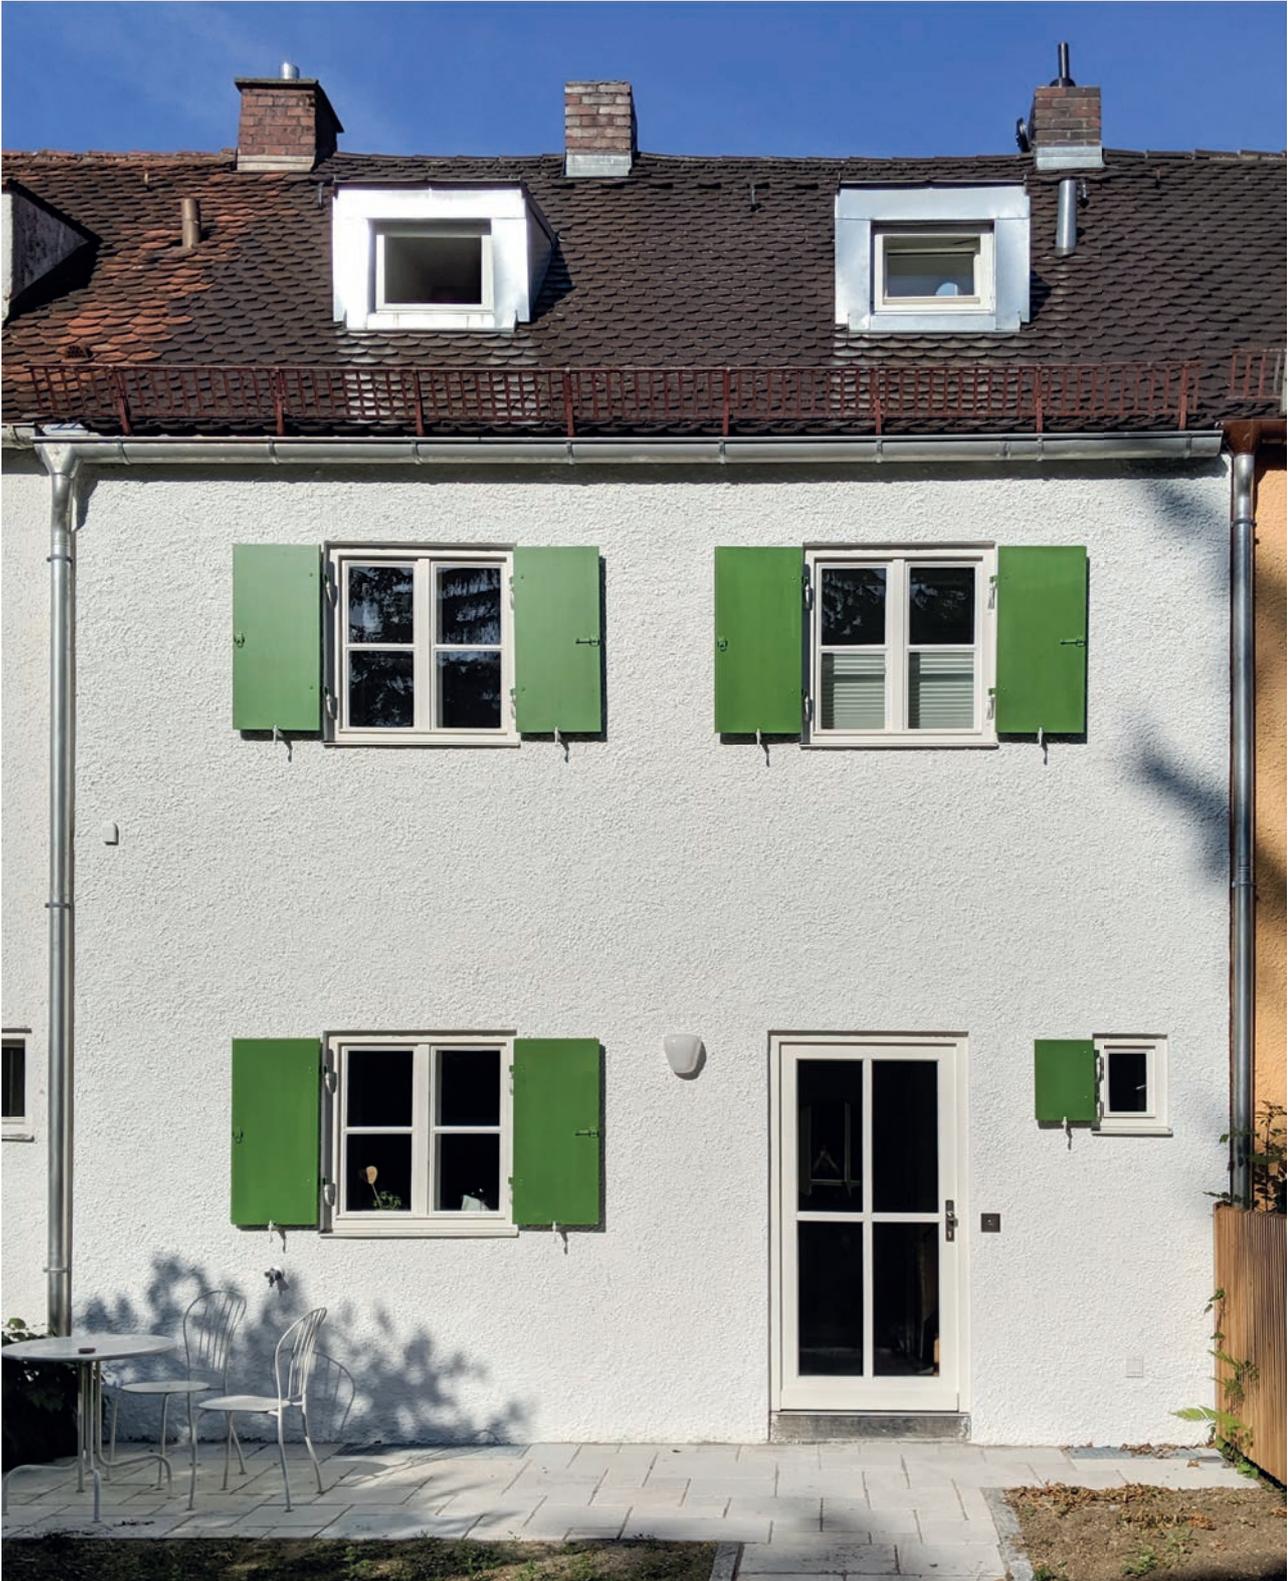
## Stephanskirchener Straße 20

Das 1933/34 nach Plänen von Guido Harbers errichtete Gebäude ist Bestandteil der ensemblesgeschützten Mustersiedlung Ramersdorf. Im Zuge der Gebäuderenovierung wurde eine energetische Sanierung der Fassade durchgeführt. Ziel war es, die für die Mustersiedlung charakteristische, klare, kubische Gestaltung zu erhalten. Getreu dem historischen Vorbild wurden die neuen Fenster wieder als Kastenfenster gefertigt und mit einer sehr geringen Laibungstiefe eingesetzt. Darüber hinaus konnte ein für den Siedlungscharakter typischer, flächiger

Rauhputz auf dem Wärmedämmverbundsystem aufgebracht werden. Das Gebäude bildet zusammen mit dem benachbarten und weitgehend historisch erhaltenen Reiheneckhaus eine stimmige und bereichernde Eingangssituation zur Mustersiedlung. Die gelungene Rückführung auf das historische Erscheinungsbild in Verbindung mit einer energetischen Aufwertung kann als Vorbild für den Umgang mit thermischer Sanierung in historischer Umgebung gesehen werden.

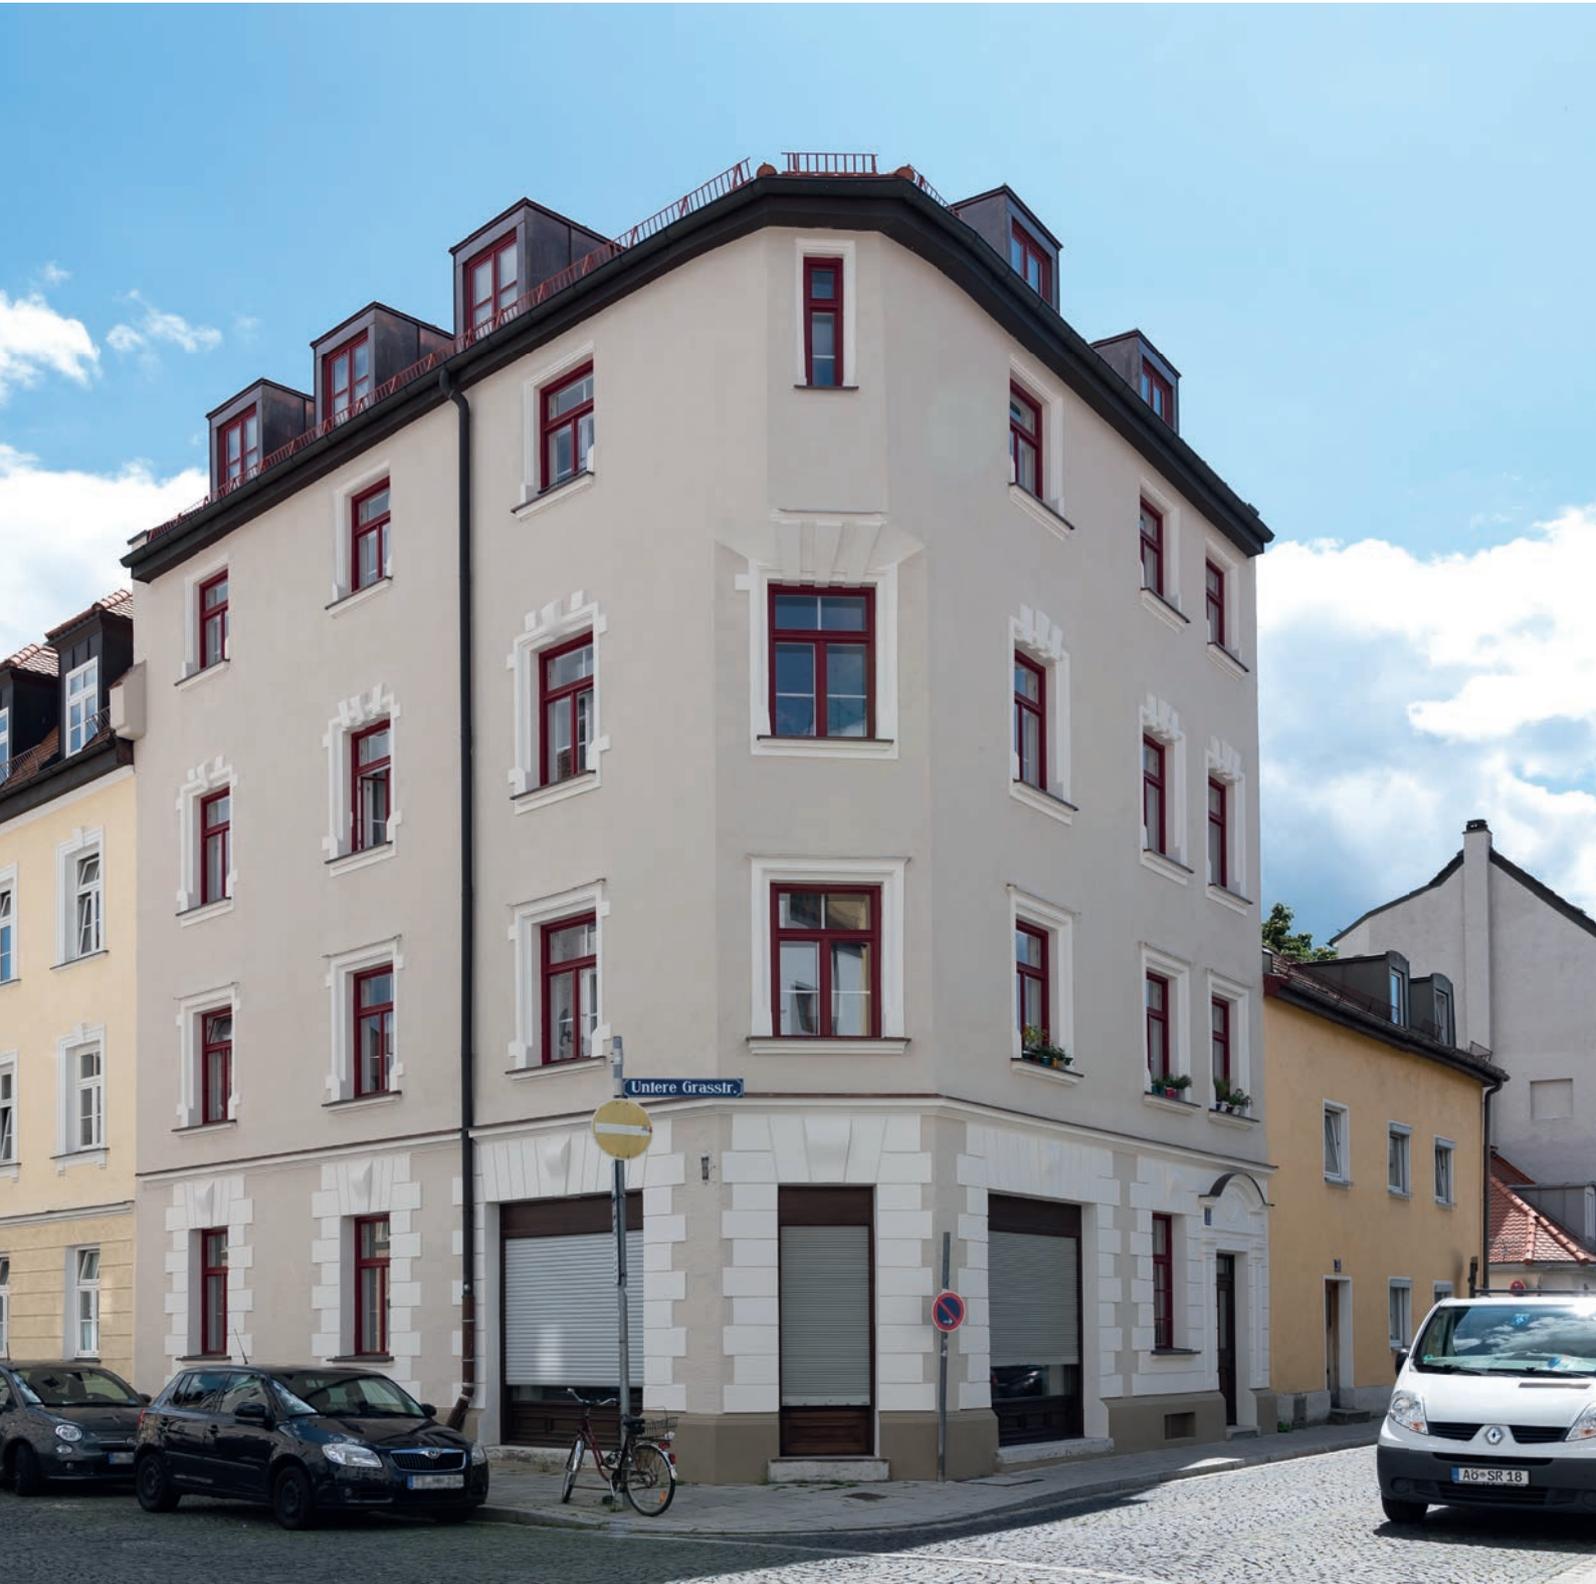
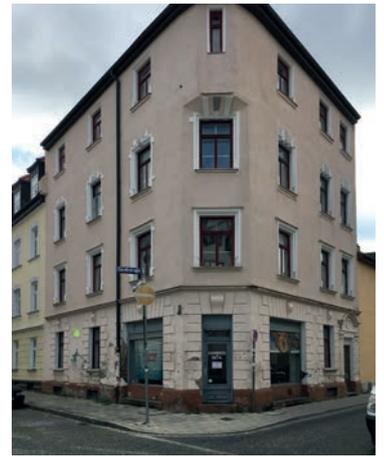
## Untere Grasstraße 15

Das um 1904 errichtete, historisierende Mietshaus befindet sich im Ensemble Feldmüllersiedlung in Obergiesing. Im Zuge der Gesamtinstandsetzung des Gebäudes wurde auch die Fassade sorgfältig renoviert. Der stark beschädigte Fensterbestand wurde von einem der Bauherren, selbst Schreinermeister, fachkundig und mit großem Aufwand restauriert und im historischen Farbton gestrichen. Auch die noch aus der Bauzeit erhaltenen Schaufenster und Türen der Erdgeschosszone wurden mit großer Detailliebe wiederhergerichtet. Der Anstrich in einem, dem Romanzement

ähnlichen Farbton gibt der Fassade gemeinsam mit den Fenstern eine stimmige Erscheinung.

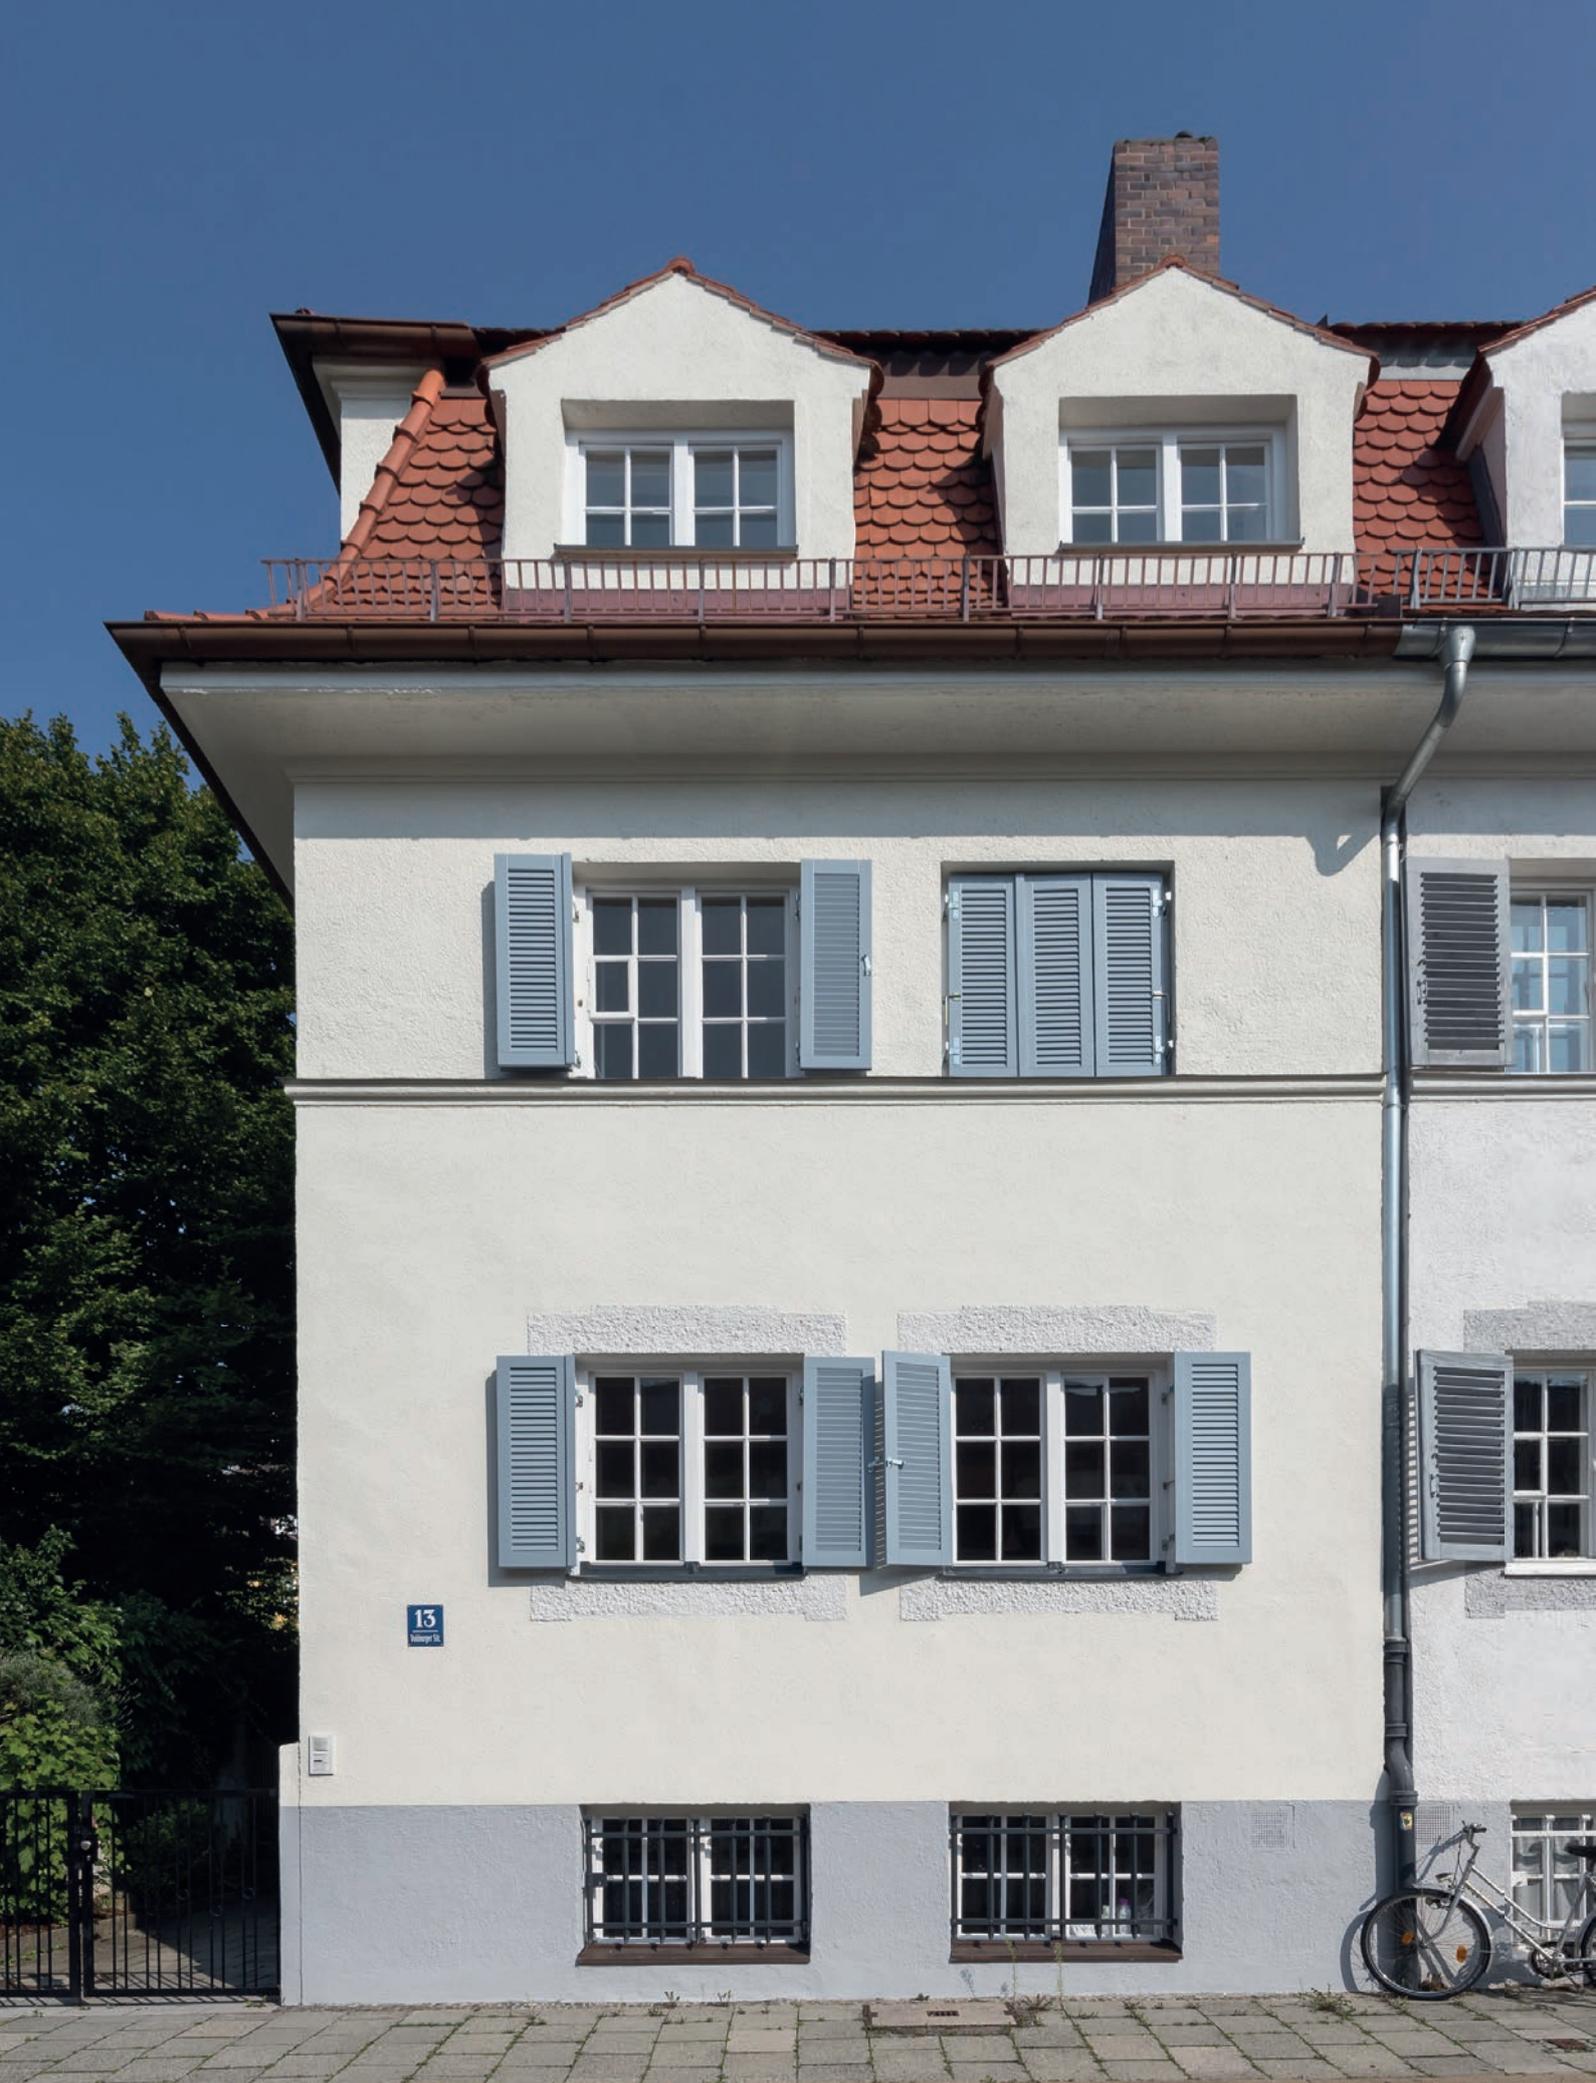
## Vohburger Straße 13

Das Reiheneckhaus in der Vohburger Straße 13 ist Teil einer Wohnanlage und wurde 1912 durch den Architekten Hans Brühl im Reformstil geplant. Das zweigeschossige Gebäude mit Mansardwalmdach, Dachgauben und seitlichem Schweifgiebel steht unter Denkmal- und Ensembleschutz. Bei der Gesamtinstandsetzung wurde besonderer Wert auf die Fassaden gelegt. Die historischen Kastenfenster, Fenstertüren und Eingangstüren im Erd- und Kellergeschoss konnten instandgesetzt werden. Die wenigen, noch vorhandenen Fensterläden wurden restauriert,

die straßenseitigen Fenster erhielten neue Läden nach historischem Vorbild. Zudem wurden Ausbesserungsarbeiten an Putz und Verblechungen vorgenommen. Zum Abschluss erhielt die Fassade einen mineralischen Neuanstrich, der sich farblich an der Nachbarbebauung orientiert. Insgesamt eine Bereicherung und Aufwertung für das Bild der Vohburger Straße und das Ensemble Villenkolonie Schlosspark Laim.
