**Fassadenpreis 2019**  
der Landeshauptstadt München

# Auswahl und Jury

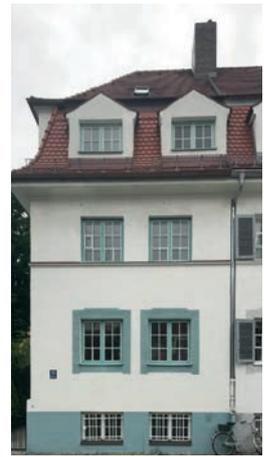
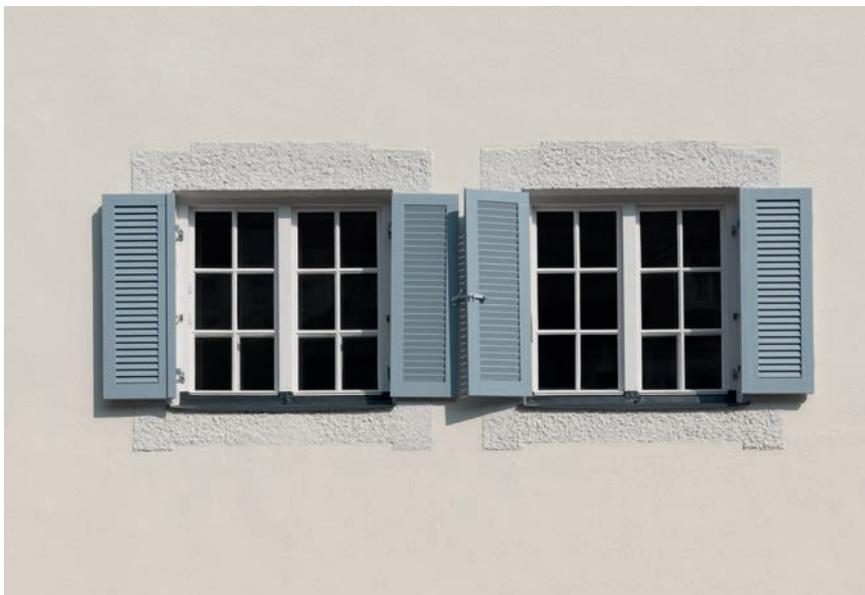
## Vohburger Straße 13

Das Reiheneckhaus in der Vohburger Straße 13 ist Teil einer Wohnanlage und wurde 1912 durch den Architekten Hans Brühl im Reformstil geplant. Das zweigeschossige Gebäude mit Mansardwalmdach, Dachgauben und seitlichem Schweifgiebel steht unter Denkmal- und Ensembleschutz. Bei der Gesamtinstandsetzung wurde besonderer Wert auf die Fassaden gelegt. Die historischen Kastenfenster, Fenstertüren und Eingangstüren im Erd- und Kellergeschoss konnten instandgesetzt werden. Die wenigen, noch vorhandenen Fensterläden wurden restauriert,

die straßenseitigen Fenster erhielten neue Läden nach historischem Vorbild. Zudem wurden Ausbesserungsarbeiten an Putz und Verblechungen vorgenommen. Zum Abschluss erhielt die Fassade einen mineralischen Neuanstrich, der sich farblich an der Nachbarbebauung orientiert. Insgesamt eine Bereicherung und Aufwertung für das Bild der Vohburger Straße und das Ensemble Villenkolonie Schlosspark Laim.

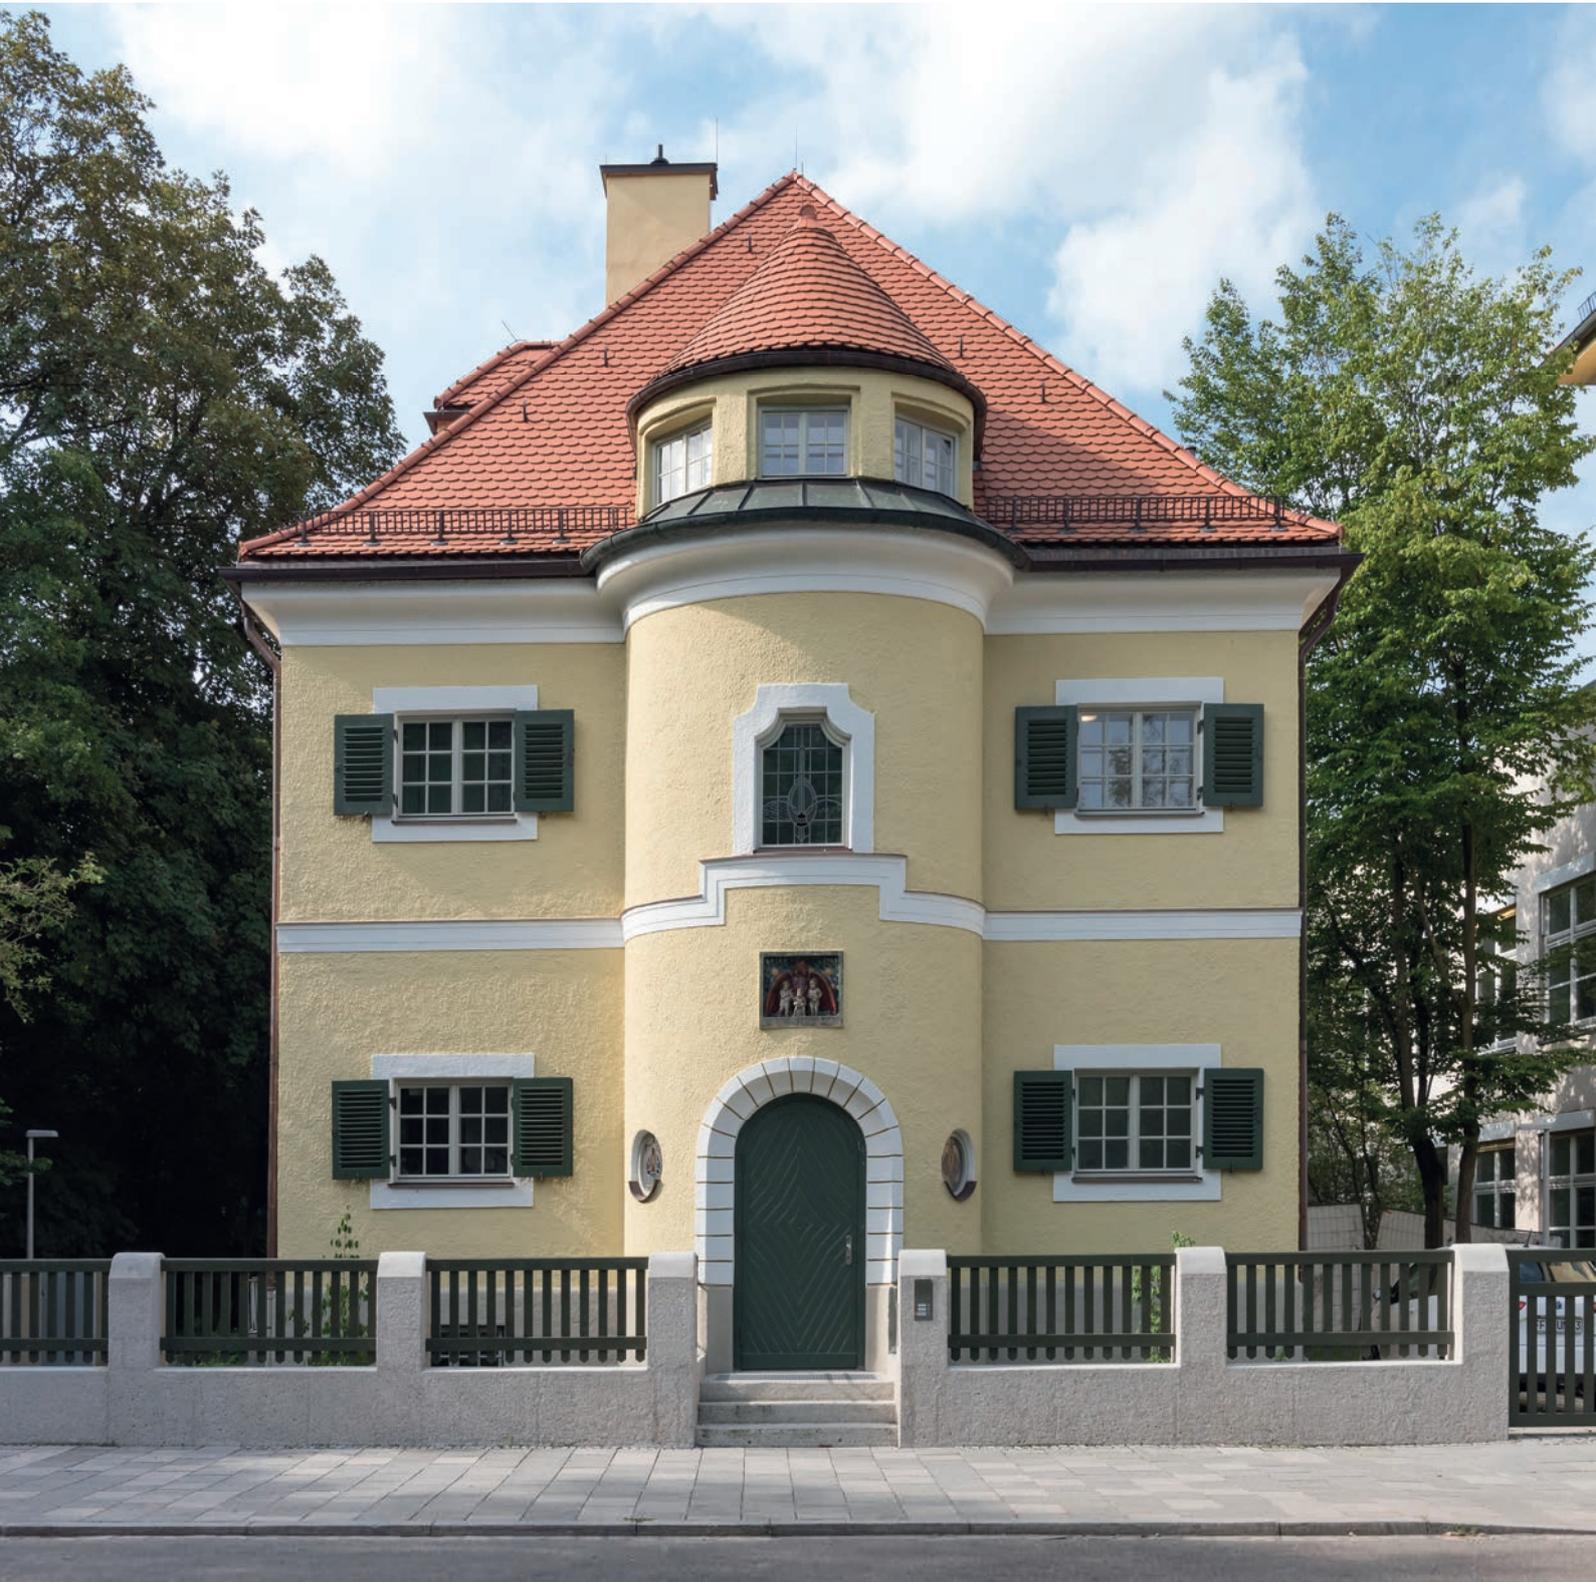
## Avenariusstraße 3

Die ehemalige Schulleitervilla wurde 1909-11 von Josef Lang im Reformstil errichtet. Um das Gebäude weiter als Kinderhort nutzen zu können, waren umfangreiche Sanierungen notwendig geworden. Nach den Ergebnissen einer sorgfältigen Befunduntersuchung wurden die originalen Putzstrukturen weitgehend erhalten und die ursprüngliche Farbgebung wiederhergestellt. Die historischen Kastenfenster an der Straßenseite wurden fachgerecht aufgearbeitet und die fehlenden Sprossen wieder eingesetzt. Die innere Fensterebene wurde mit historisierendem

Isolierglas ausgestattet. Das Dach hat eine neue Biberschwanzdeckung erhalten und wurde neu gedämmt. Aufwändig war auch die Rekonstruktion der bauzeitlich vorhandenen Gartenmauer mit massivem, gestocktem Betonsockel und -pfeilern.

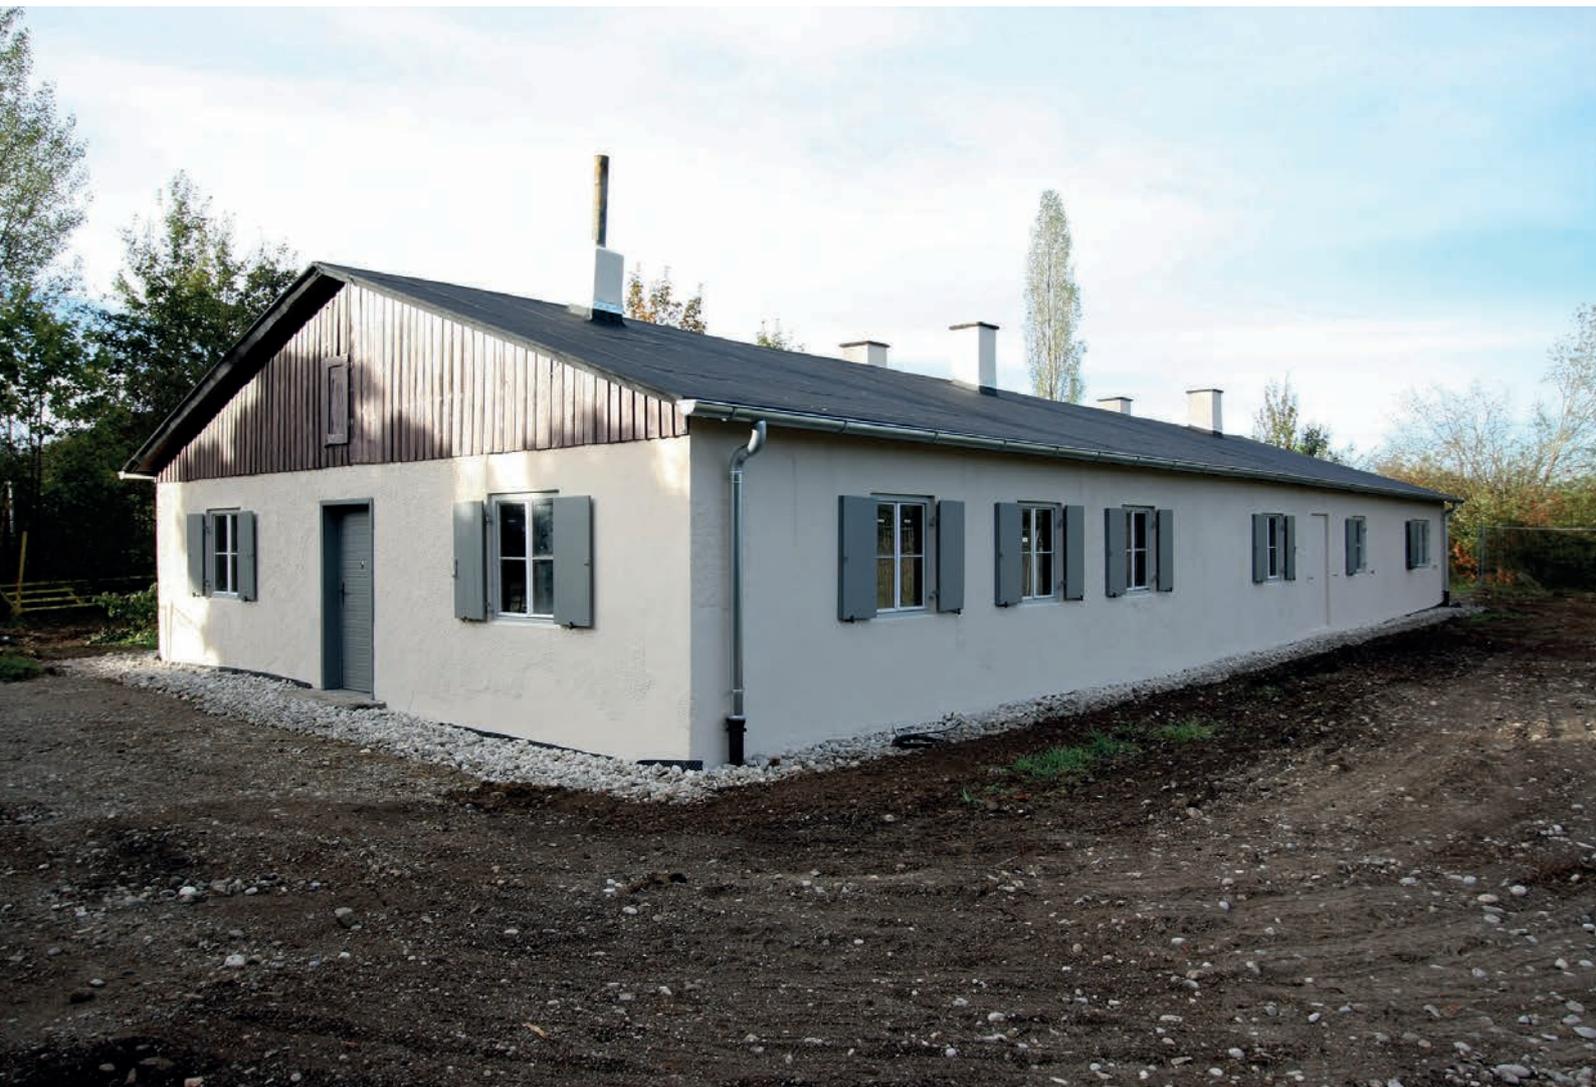
## Ehrenbürgstraße 9 (Baracke 5)

Die Baracke 5, ein eingeschossiger Satteldachbau, wurde als Lagerbaracke während der Kriegsjahre 1944/45 errichtet. Sie ist eine der acht denkmalgeschützten Baracken des Ensembles Ehem. Zwangsarbeiterlager Neuaubing, dem neben Berlin-Schönweide bundesweit einzig noch erhaltenen Beispiel dieser Art. Die leerstehende Baracke 5 wurde 2009 als Denkmal gelistet und 2014 von der Landeshauptstadt übernommen. Wegen des maroden Zustands mussten erhaltende Baumaßnahmen durchgeführt werden. So wurde die Dachkonstruktion auf-

wändig ertüchtigt und der Dachbelag und die Dachrinnen erneuert. Die Putzfassade, die historischen Holzfenster, Klappläden und Türen wurden in vorbildlicher Handwerksarbeit ausgebessert und nach Befund gestrichen. In dem hier zu würdigenden Gebäude soll eine Außenstelle des 2015 eröffneten Münchener NS-Dokuzentrums entstehen, ein Lern- und Erinnerungsort, der an die Zwangsarbeit als dunkles Kapitel der deutschen Geschichte erinnern soll.

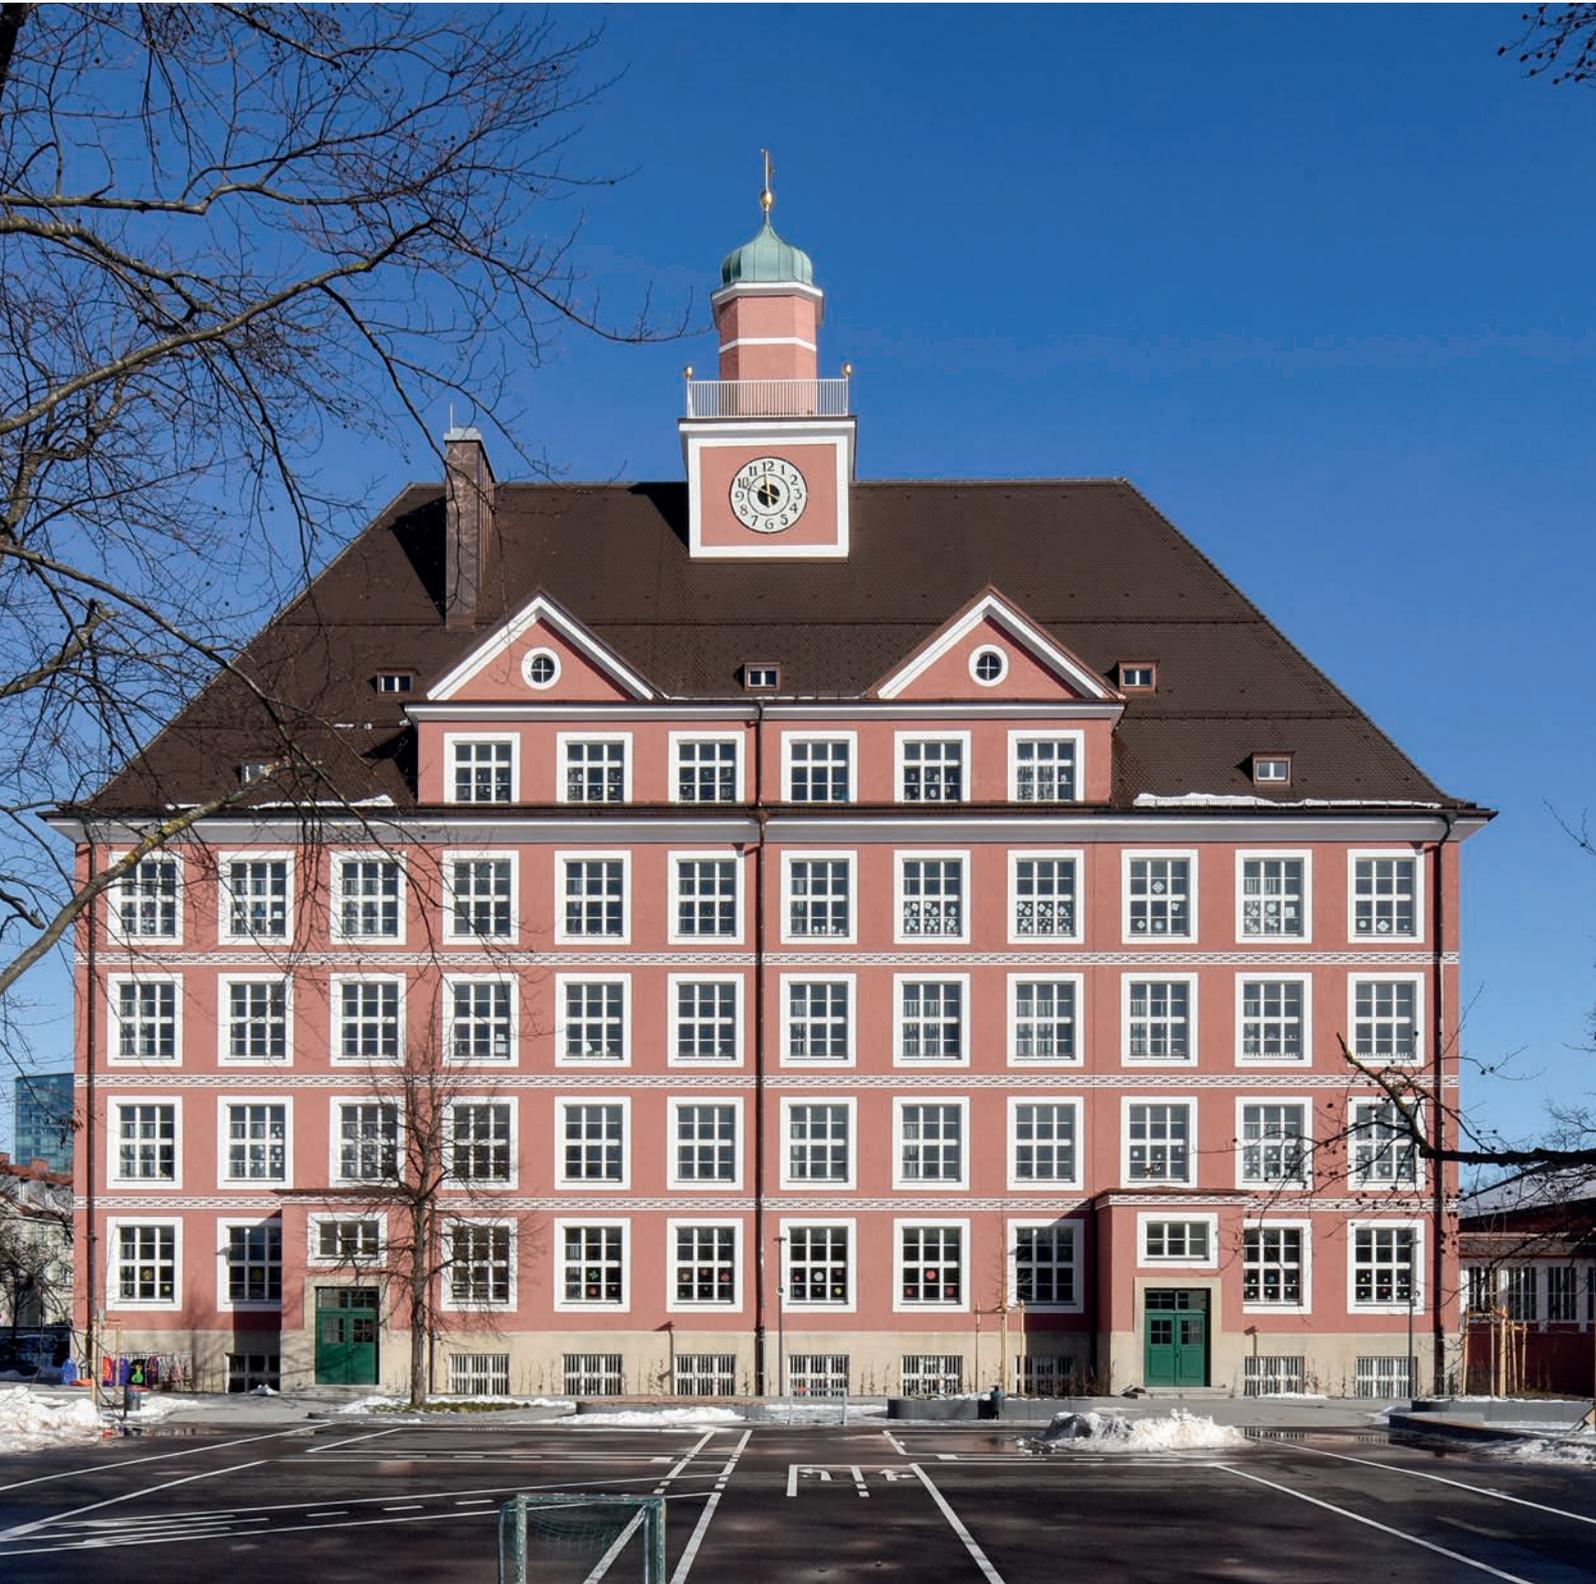
## Fröttmaninger Straße 21

Die Grundschule an der Fröttmaninger Straße im Stadtteil und Ensemble Alte Heide wurde als viergeschossiger Walmdachbau in Formen des reduzierten Historismus mit Zwerchhaus, Dachreiter und Putzgliederung von Hans Grässel 1926/27 errichtet. Teile der Dachkonstruktion wurden um 1944 im Krieg zerstört und wiederaufgebaut. Im Rahmen einer Generalinstandsetzung wurde, neben umfangreichen Sanierungsmaßnahmen im Inneren, die gesamte Gebäudehülle einschließlich Dach, Uhrenturm, Fassaden, Türen und Fenster aufwändig instandgesetzt bzw.

rekonstruiert. Auf der Grundlage einer Befunduntersuchung und von Foto- und Planrecherchen konnte das ursprüngliche, kräftige, grafische Farbkonzept der Fassaden, das typologisch für die Siedlung Alte Heide steht, wiederhergestellt werden. Das gleiche gilt für die detailgetreue Rekonstruktion der Fenster und die Wiederherstellung der graubraunen Biberschwanzziegeldeckung. Insgesamt eine hervorragende Gesamtmaßnahme mit Vorbildcharakter nicht nur für das Ensemble Alte Heide.

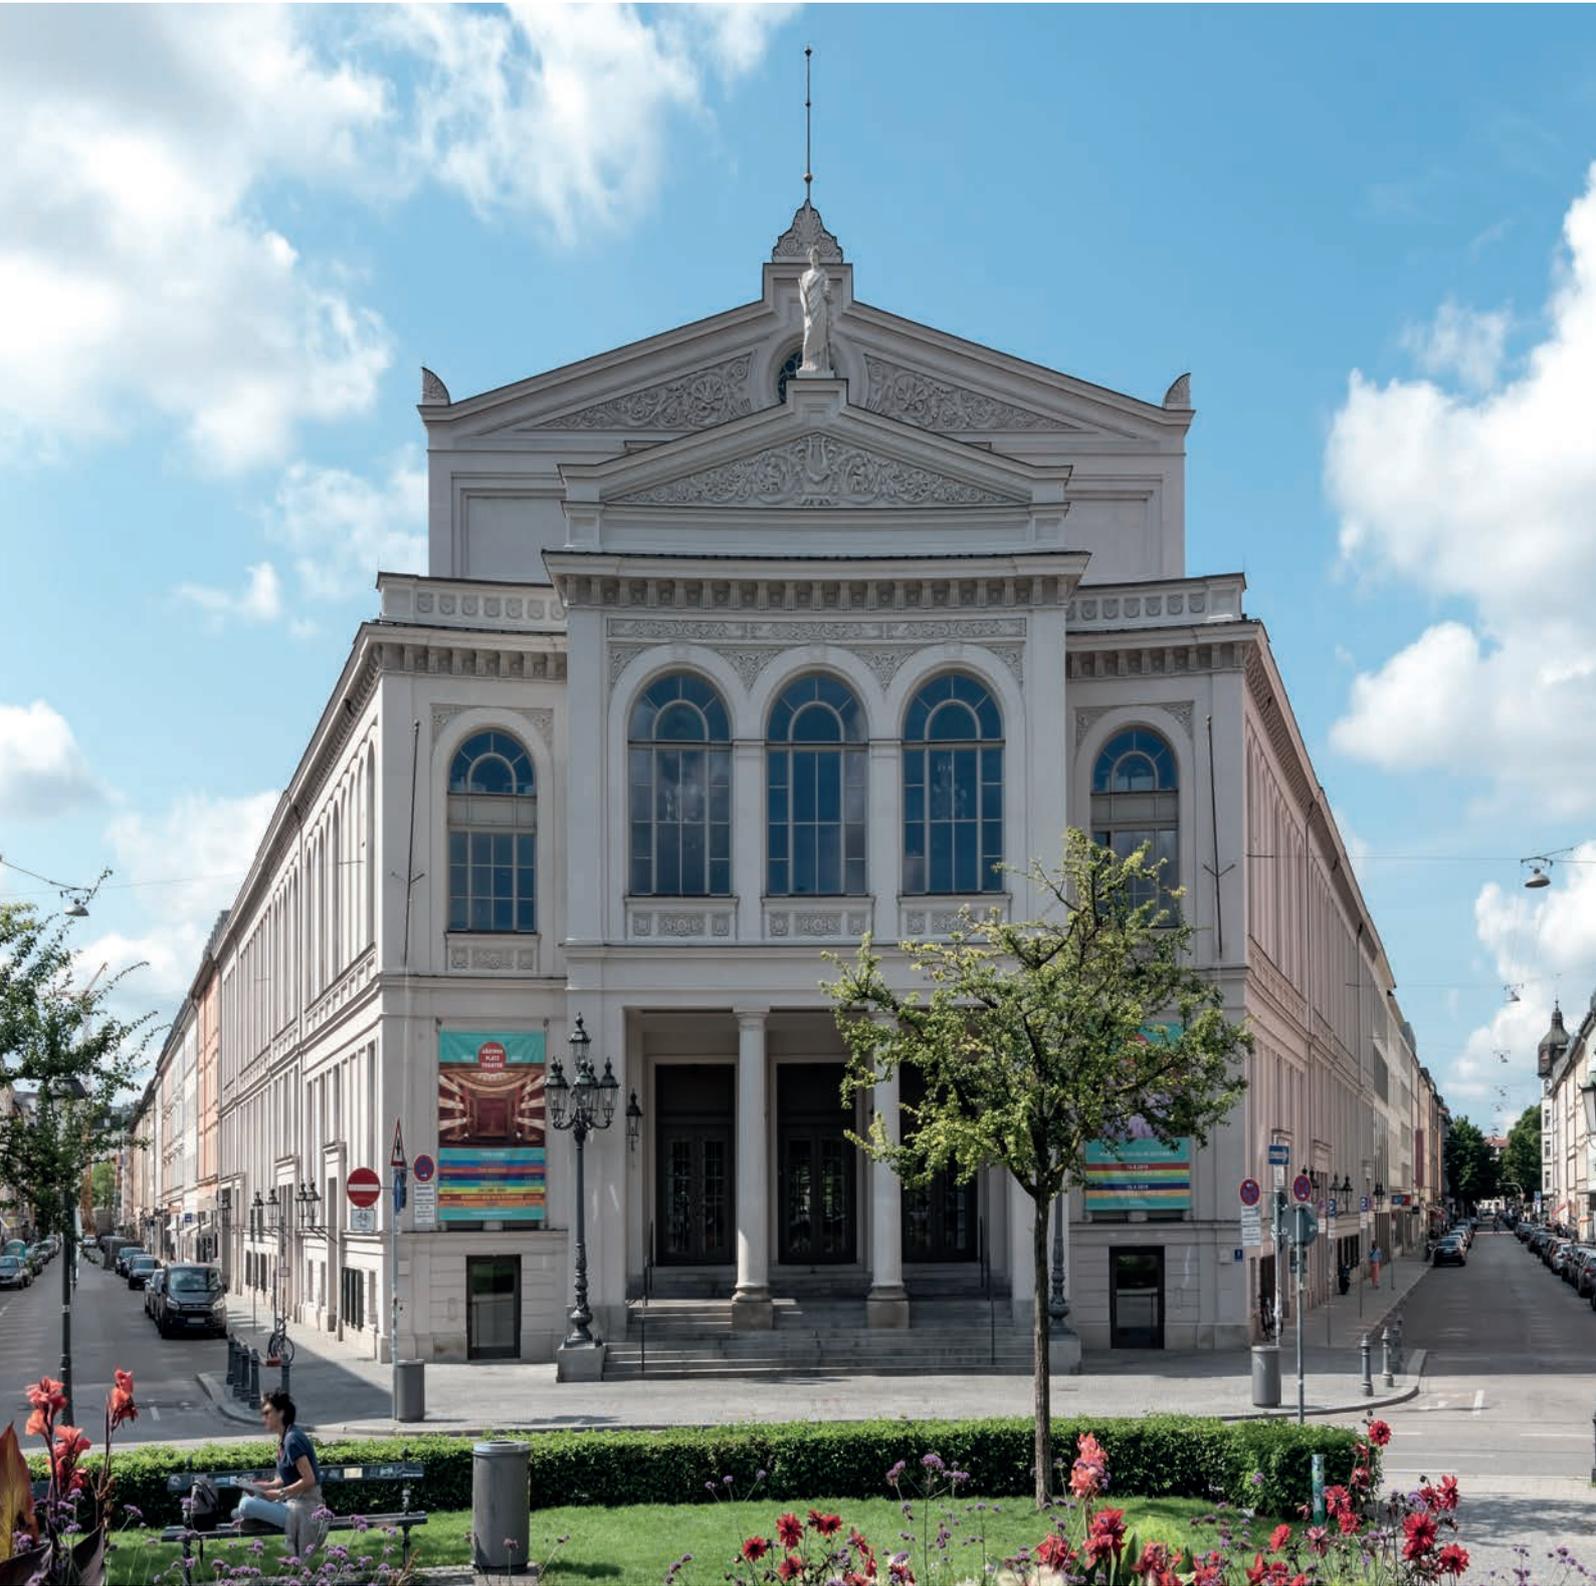
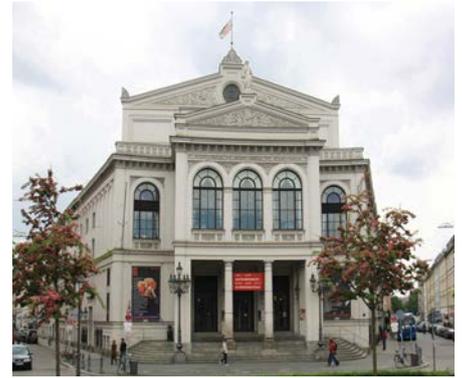
## Gärtnerplatz 3

Nach Plänen von Michael Reifenstuel wurde um 1865 das Staatstheater am Gärtnerplatz errichtet. Nach Kriegsschäden erfolgte der Wiederaufbau mit Erweiterung um angrenzende Miethäuser. Im Zuge der Generalsanierung sollten die verschiedenen Fußbodenniveaus bereinigt und bisher ausgelagerte Nutzungen im Haupthaus integriert werden. Mit Rückbau der Außentreppeanlage auf das ursprüngliche Maß wurde ein barrierefreier Zugang möglich. Die Treppeanlage und der Natursteinsockel wurden handwerklich aufgearbeitet. An der Fassade wurden

Stuckierungen gereinigt und repariert sowie Verblechungen ergänzt. Der Neuanstrich erfolgte nach Befundlage in Abstimmung mit den Denkmalbehörden.

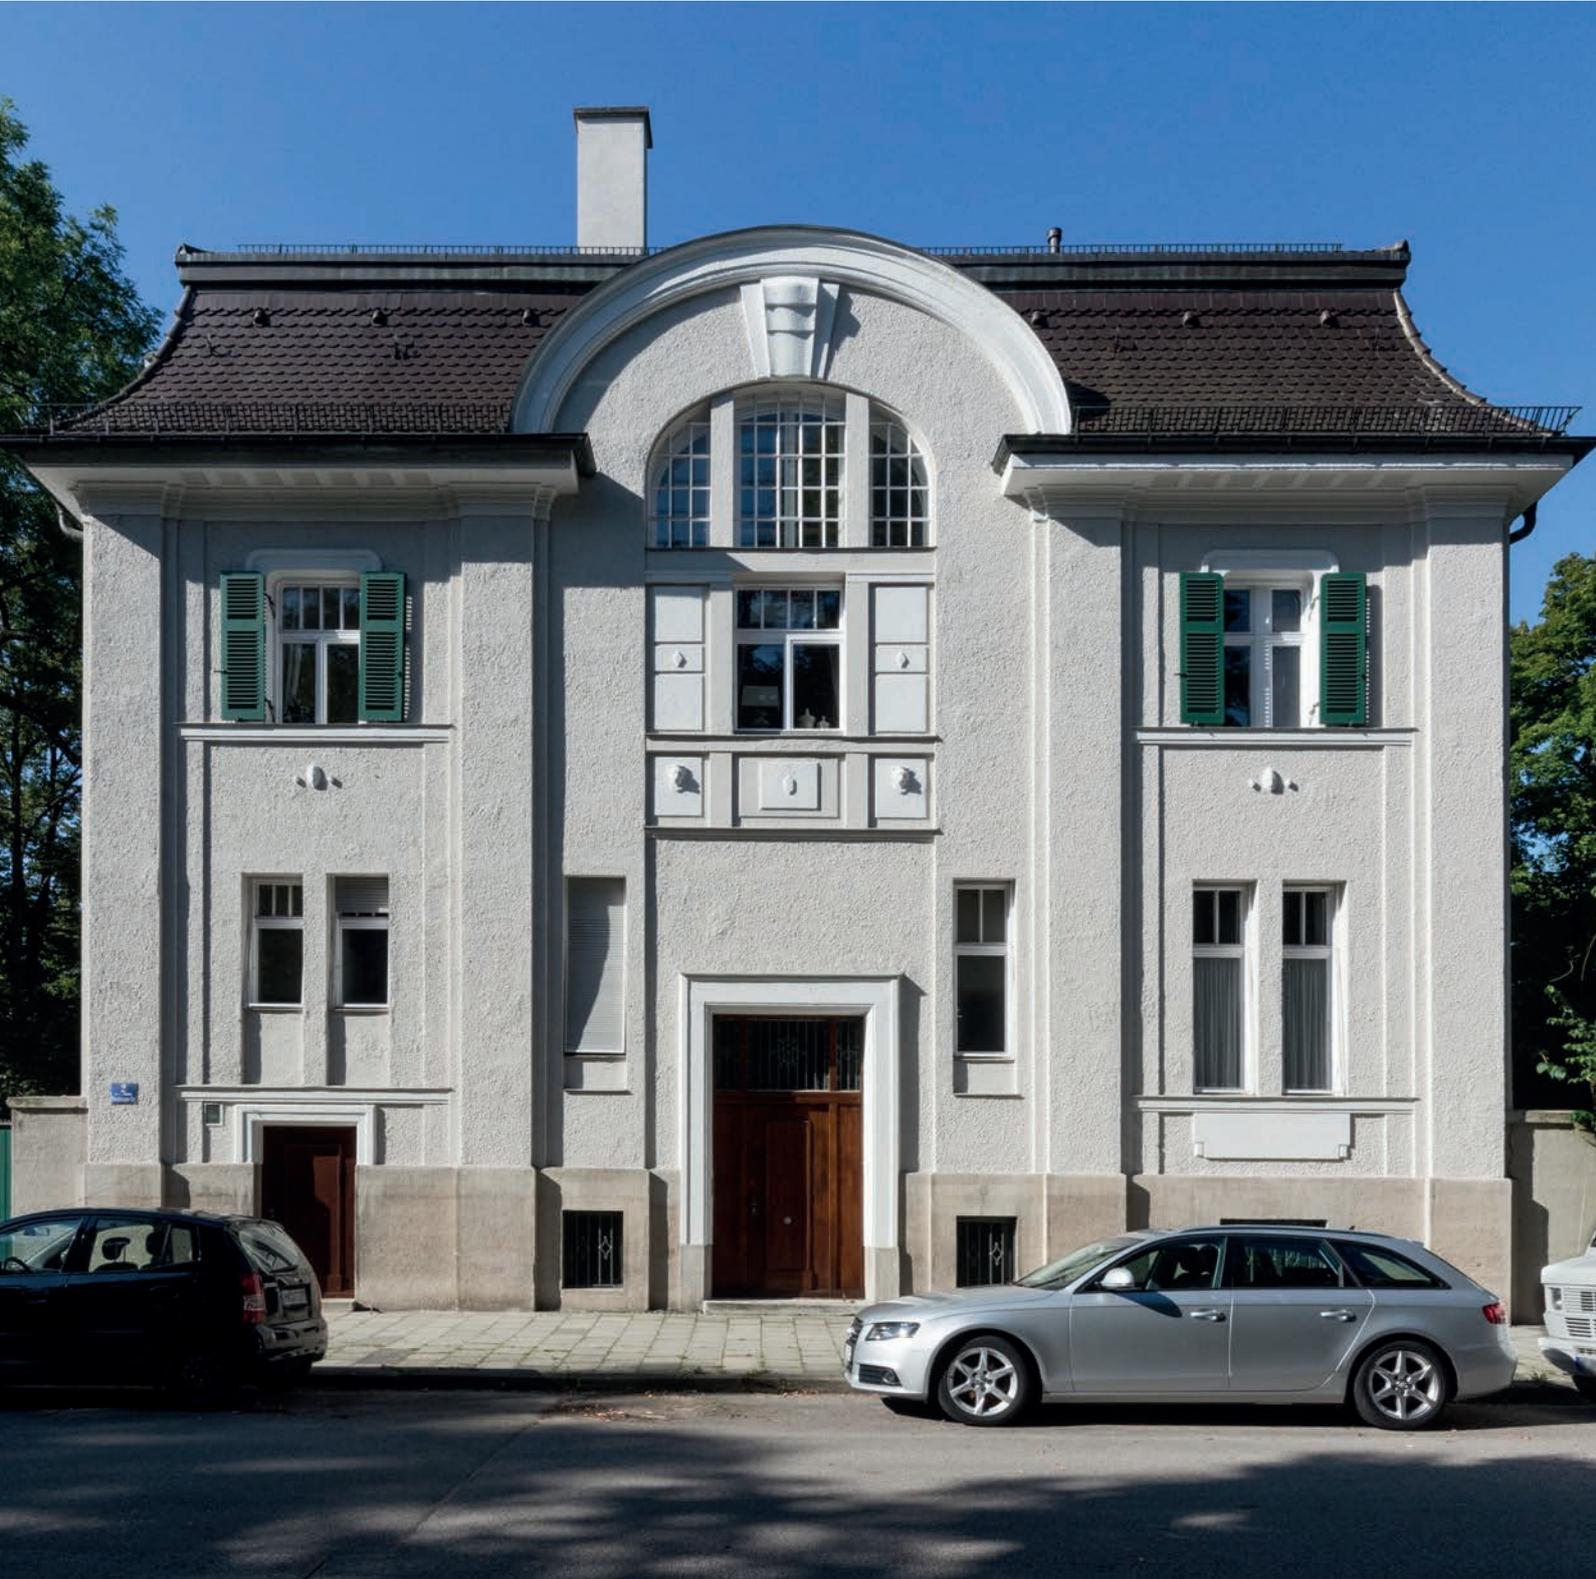
## Poschingerstraße 2

Die denkmalgeschützte Villa Gumpenberg, ein zweigeschossiger Mansardwalmdachbau in Ecklage, entstand in den Jahren 1907/08 in barockisierenden Jugendstilformen mit Stuckdekor und Altanen nach den Plänen von Eugen Drollinger. Bei den schadhafte Putzbereichen der Fassade wurden die losen Flächen abgenommen und in guter handwerklicher Qualität in der Struktur des Bestands ergänzt. Die Stuckornamente wurden von konturverunklärenden, alten Farbschichten befreit und anschließend die Fehlstellen überarbeitet. Die historischen Fenster

konnten wieder gangbar gemacht werden, Fehlstellen wurden vor dem neuen Anstrich restauratorisch ergänzt. Die verlorengegangenen Fensterläden im 1. OG wurden rekonstruiert. Abschließend erhielt die Fassade auf der Grundlage einer Befunduntersuchung wieder die ursprüngliche Farbfassung. Die durch ihre Ecklage städtebaulich exponierte Villa stellt ein gelungenes Beispiel für eine material- und detailgerechte Instandsetzung dar und ist als verdienstvoller Beitrag zur Pflege des Villenquartiers im Herzogpark zu würdigen.

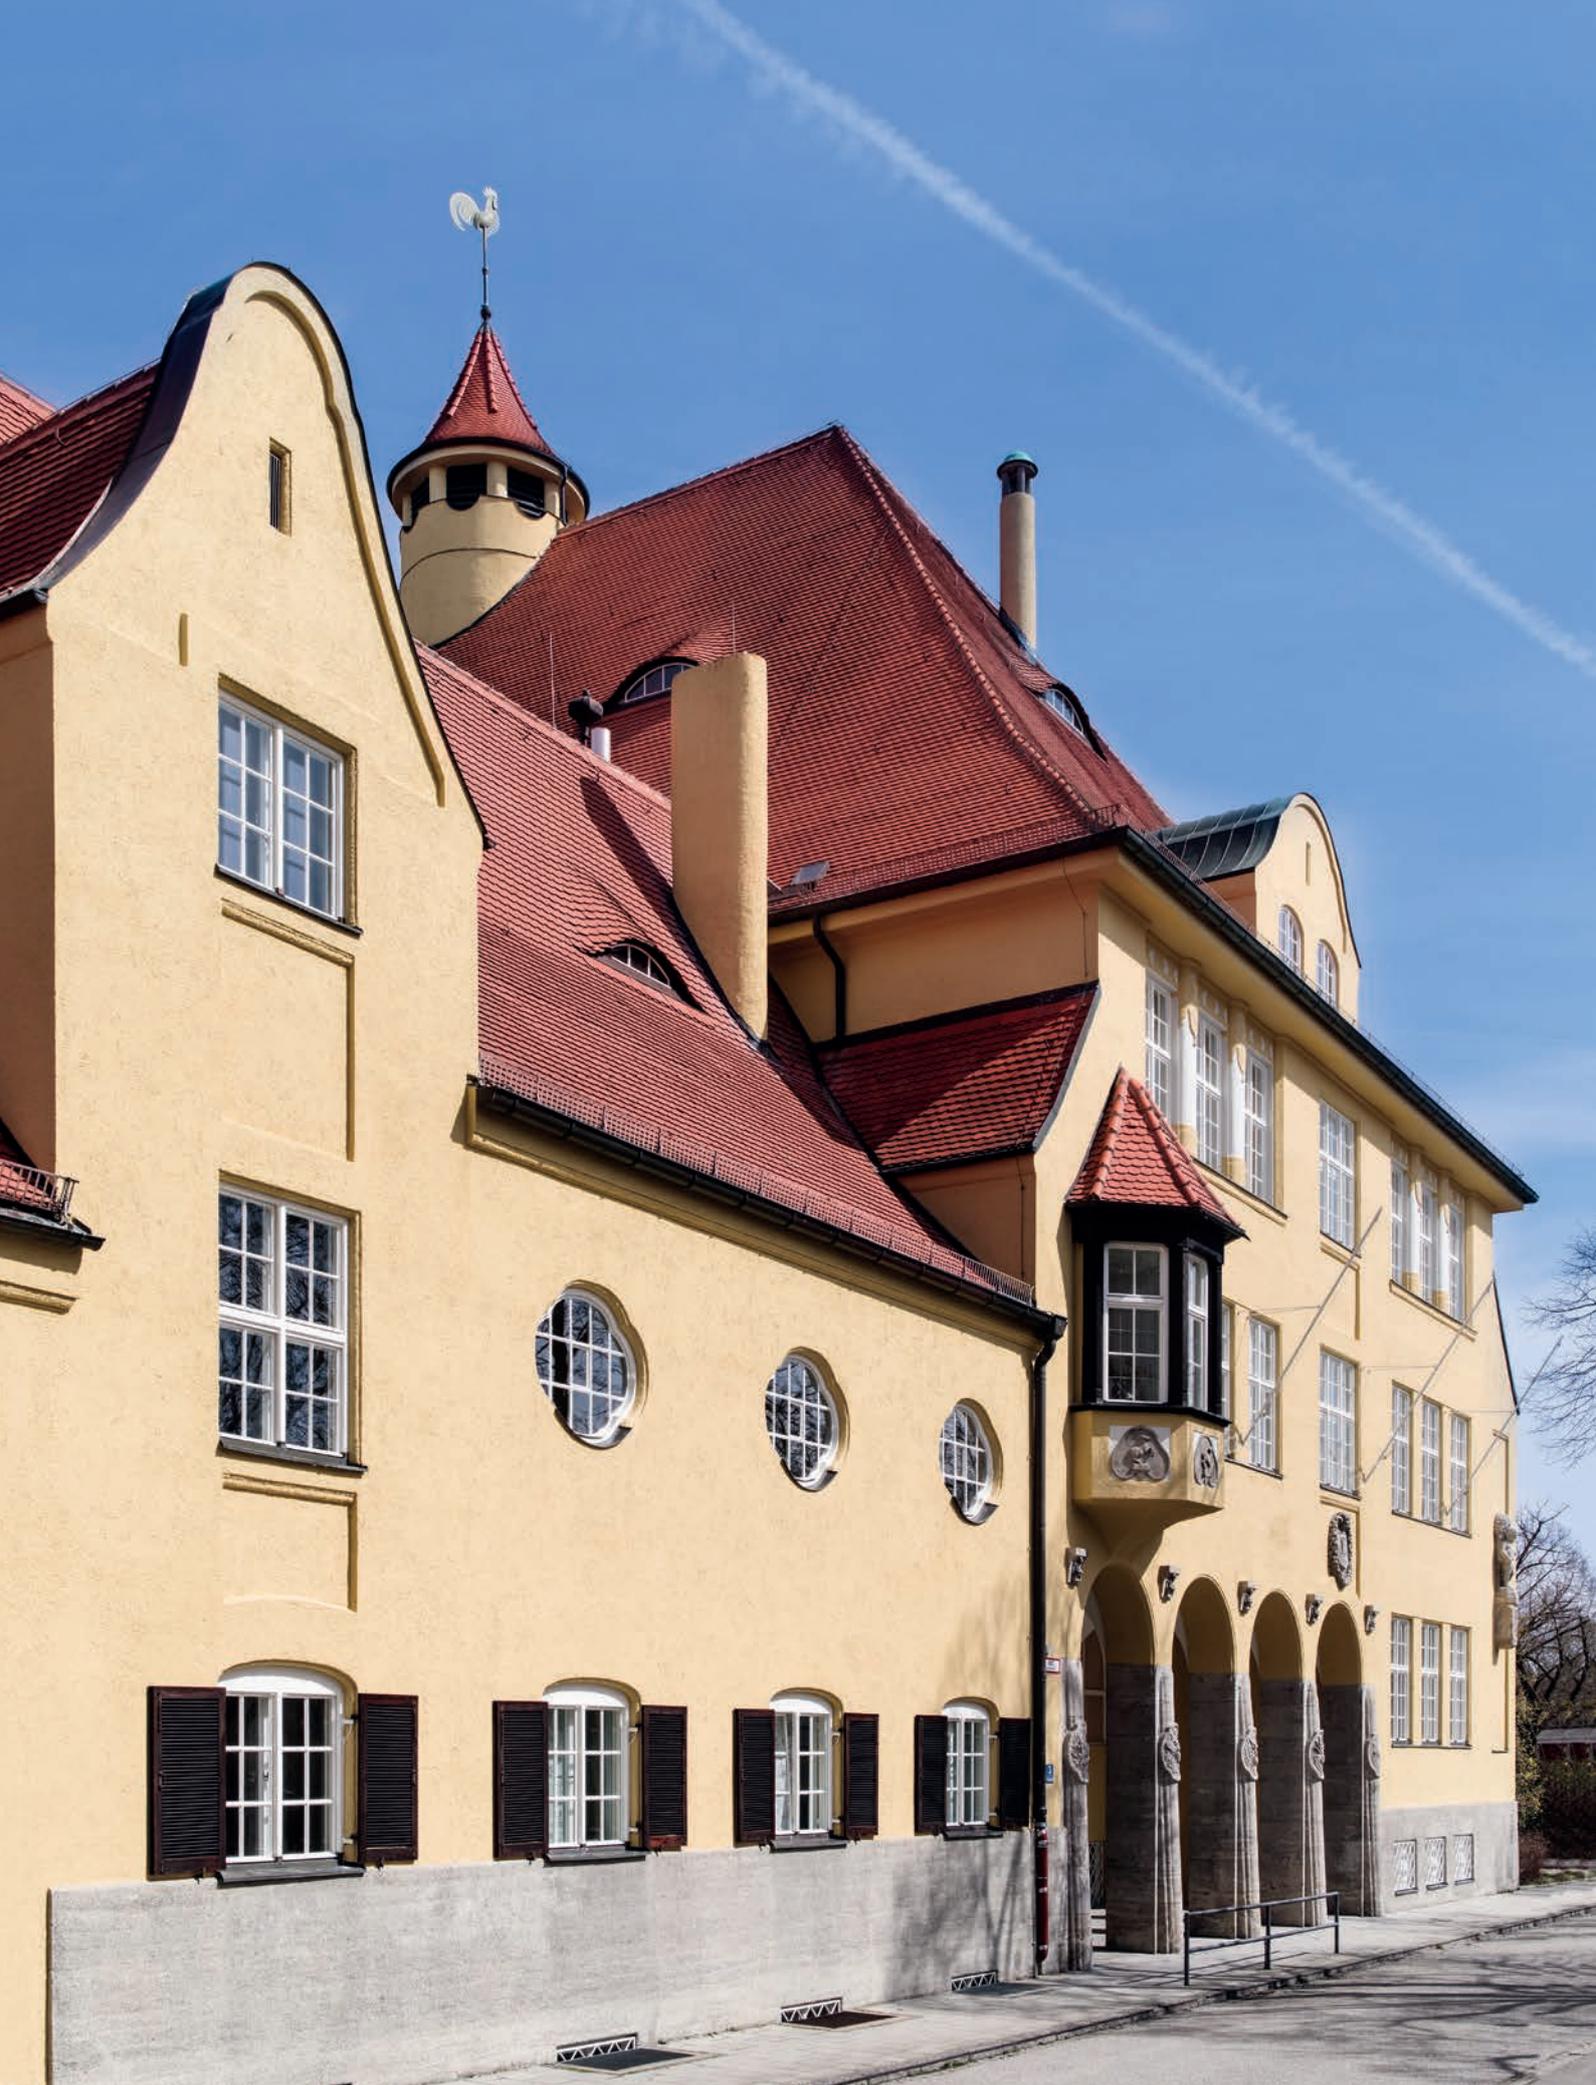
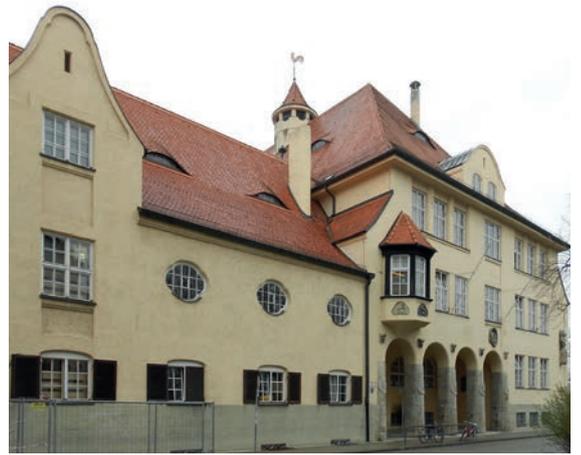
## Schererplatz 3

Die Grundschule am Schererplatz wurde 1912 von Josef Lang im Reformstil erbaut. Im Zuge der Gesamt-sanierung des Gebäudes wurde von 2015 bis 2018 auch die Fassade instandgesetzt. Die fachgerechte Ertüchtigung der historischen Kastenfenster und der neue Fassadenanstrich auf Grundlage einer Befunduntersuchung lassen die Fassade jetzt in einem kräftigen Ockerton mit weiß-grau abgesetzter Putzornamentik erstrahlen. Ebenso wurden die zahlreichen Natursteinarbeiten des Bildhauers Josef Flossmann fachgerecht gereinigt und restauriert.

Besonders hervorzuheben ist die handwerklich gelungene Sanierung aller historischen Holzfenster. So erhielten zum Beispiel die historischen Einfachfenster in den Treppenhäusern und in den Sanitärräumen kleine, zwischen die Gittersprossen eingesetzte, 10 mm starke Sonderisoliergläser. Die Sanierung erfüllt vorbildlich sowohl denkmalfachliche als auch energetische Anforderungen. Die planerischen und handwerklichen Leistungen sind absolut lobenswert.

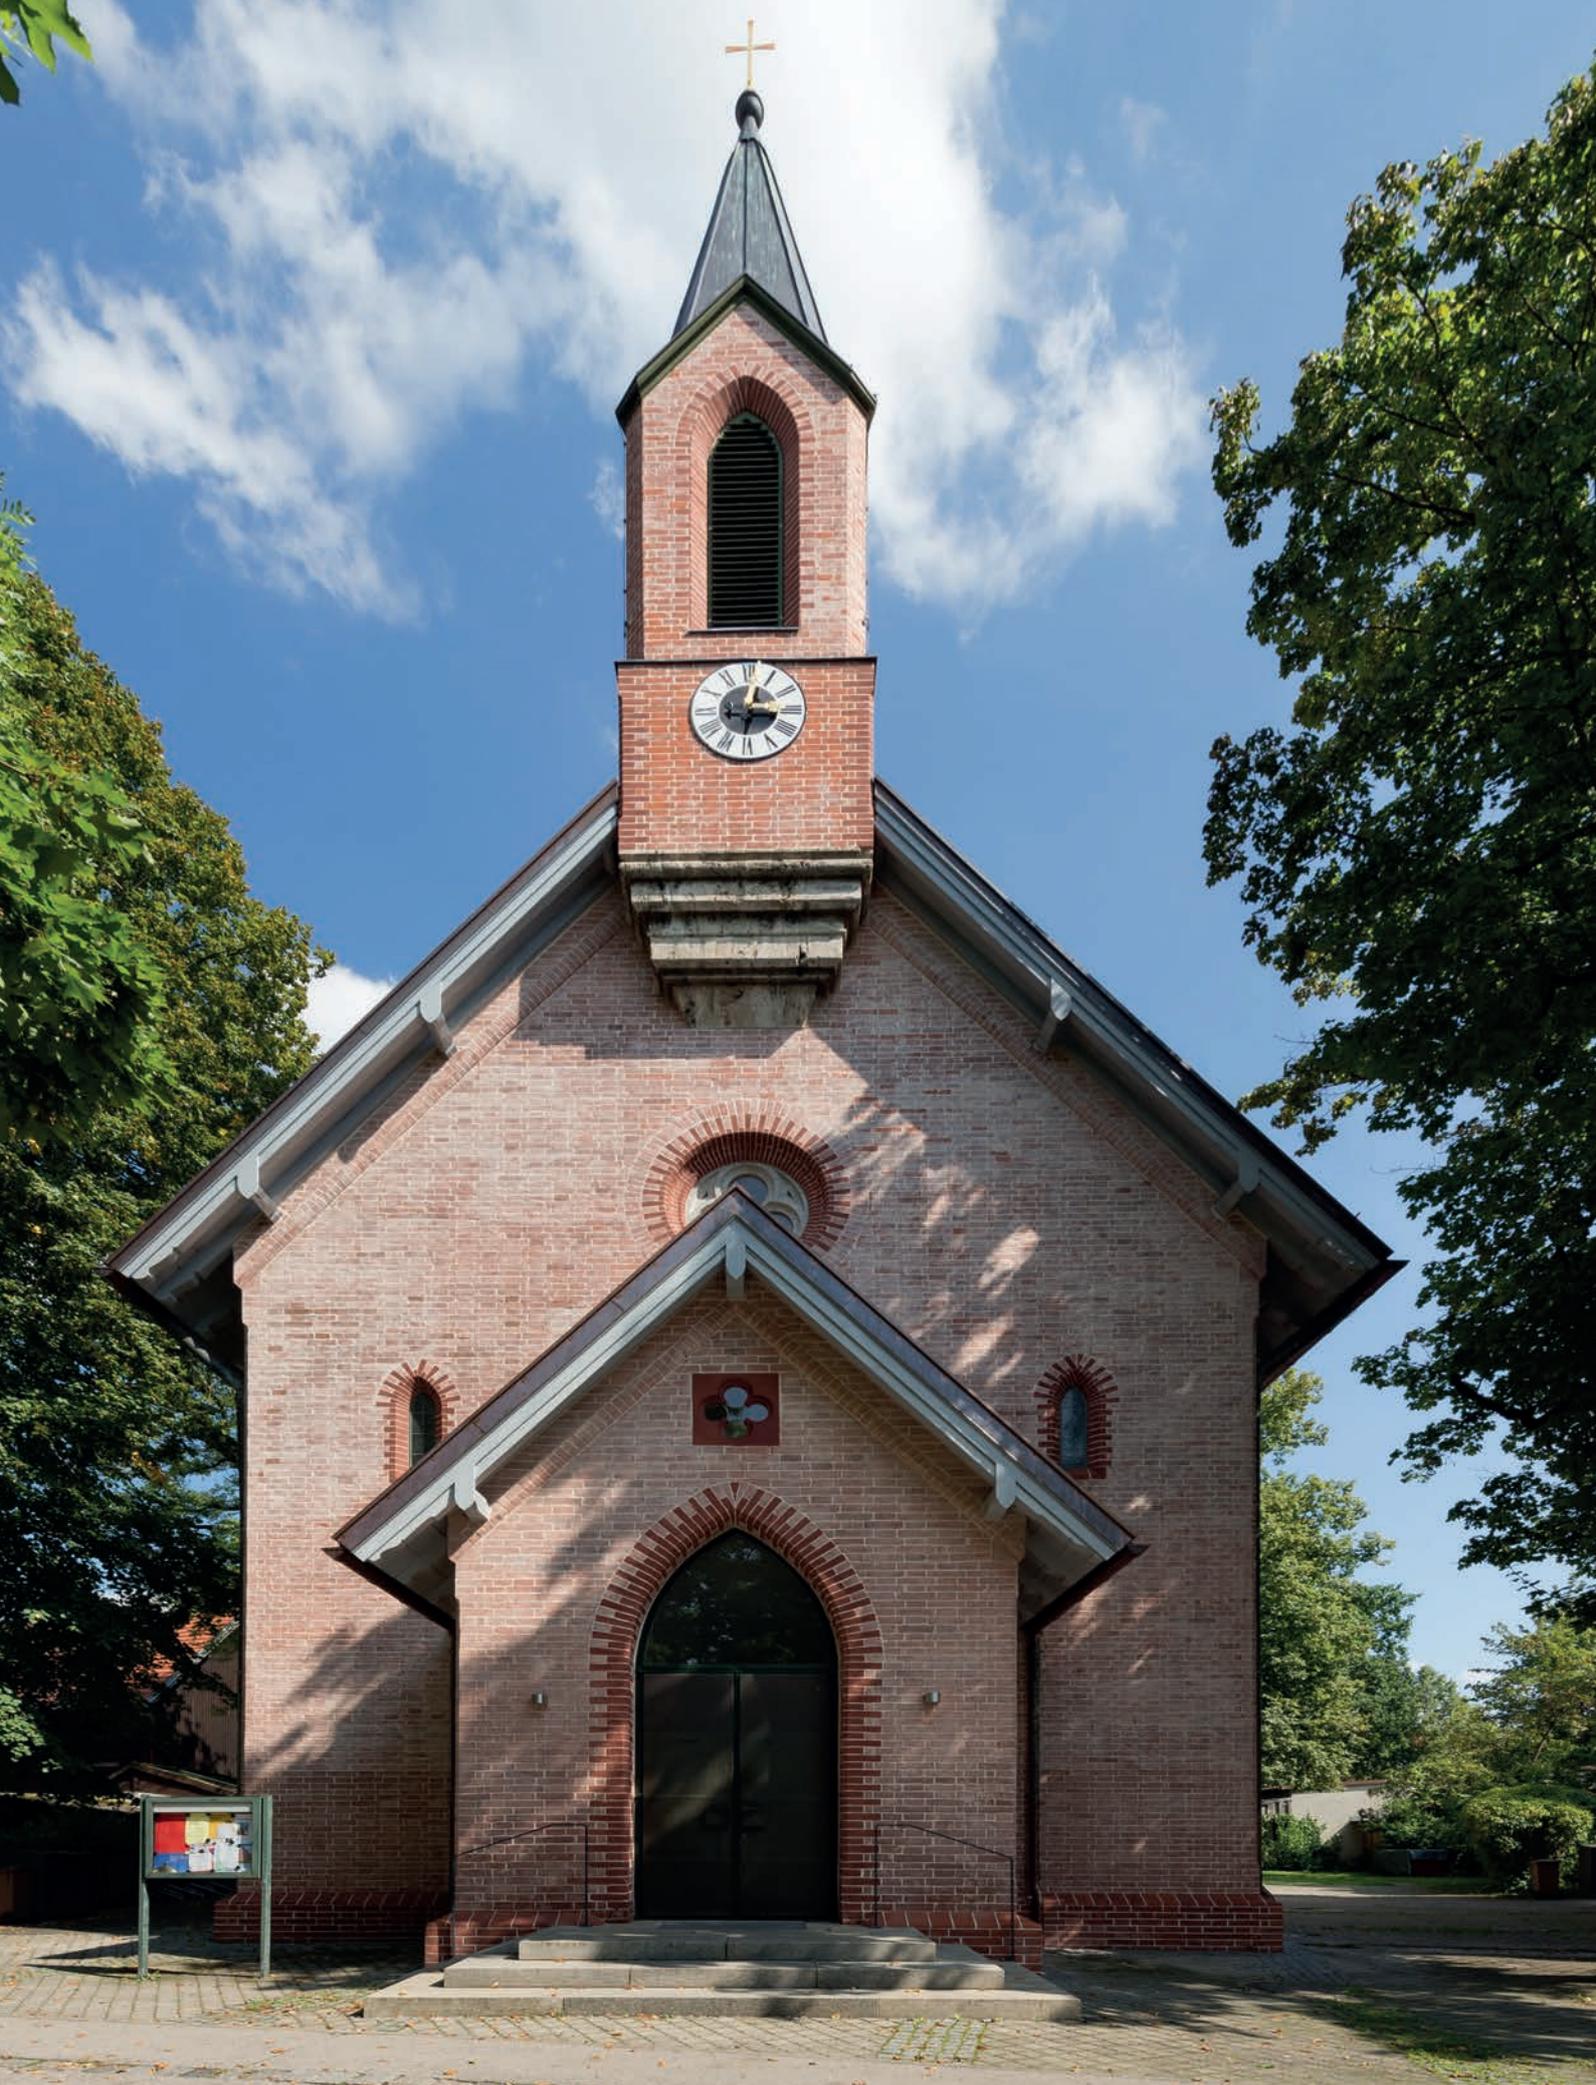
## Sebastian-Bauer-Straße 21

Bei der Perlacher St. Paulskirche handelt es sich um die älteste protestantische Kirche auf dem Gebiet der Landeshauptstadt München. Sie wurde 1849 durch Georg Friedrich Ziebland errichtet. Für die höchst aufwändige Sanierung mussten die später aufgetragenen Putze abgenommen werden. Die Entfernung des teilweise verwendeten Zementputzes war sehr schwierig und führte zu umfangreichen Ergänzungen mit Steinersatzmaterial, welche handwerklich sehr gut gelungen sind. Jetzt erstrahlt die Kirche wieder in der ursprünglichen, steinsichtigen und

geschlammten Oberfläche mit farblich gefassten Fensterlaibungen. Auch das Fenster über dem Eingang hat wieder einen Dreipass erhalten. Zudem wurde das Dach repariert und neu gedeckt. Insgesamt handelt es sich um eine sehr aufwändige Denkmalinstandsetzung. Alle durchgeführten Arbeiten genügen höchsten, denkmalpflegerischen Ansprüchen und tragen zu einer großen Aufwertung des Ensembles entlang des Hachinger Bachs bei.
