**Fassadenpreis 2019**  
der Landeshauptstadt München

# Auswahl und Jury

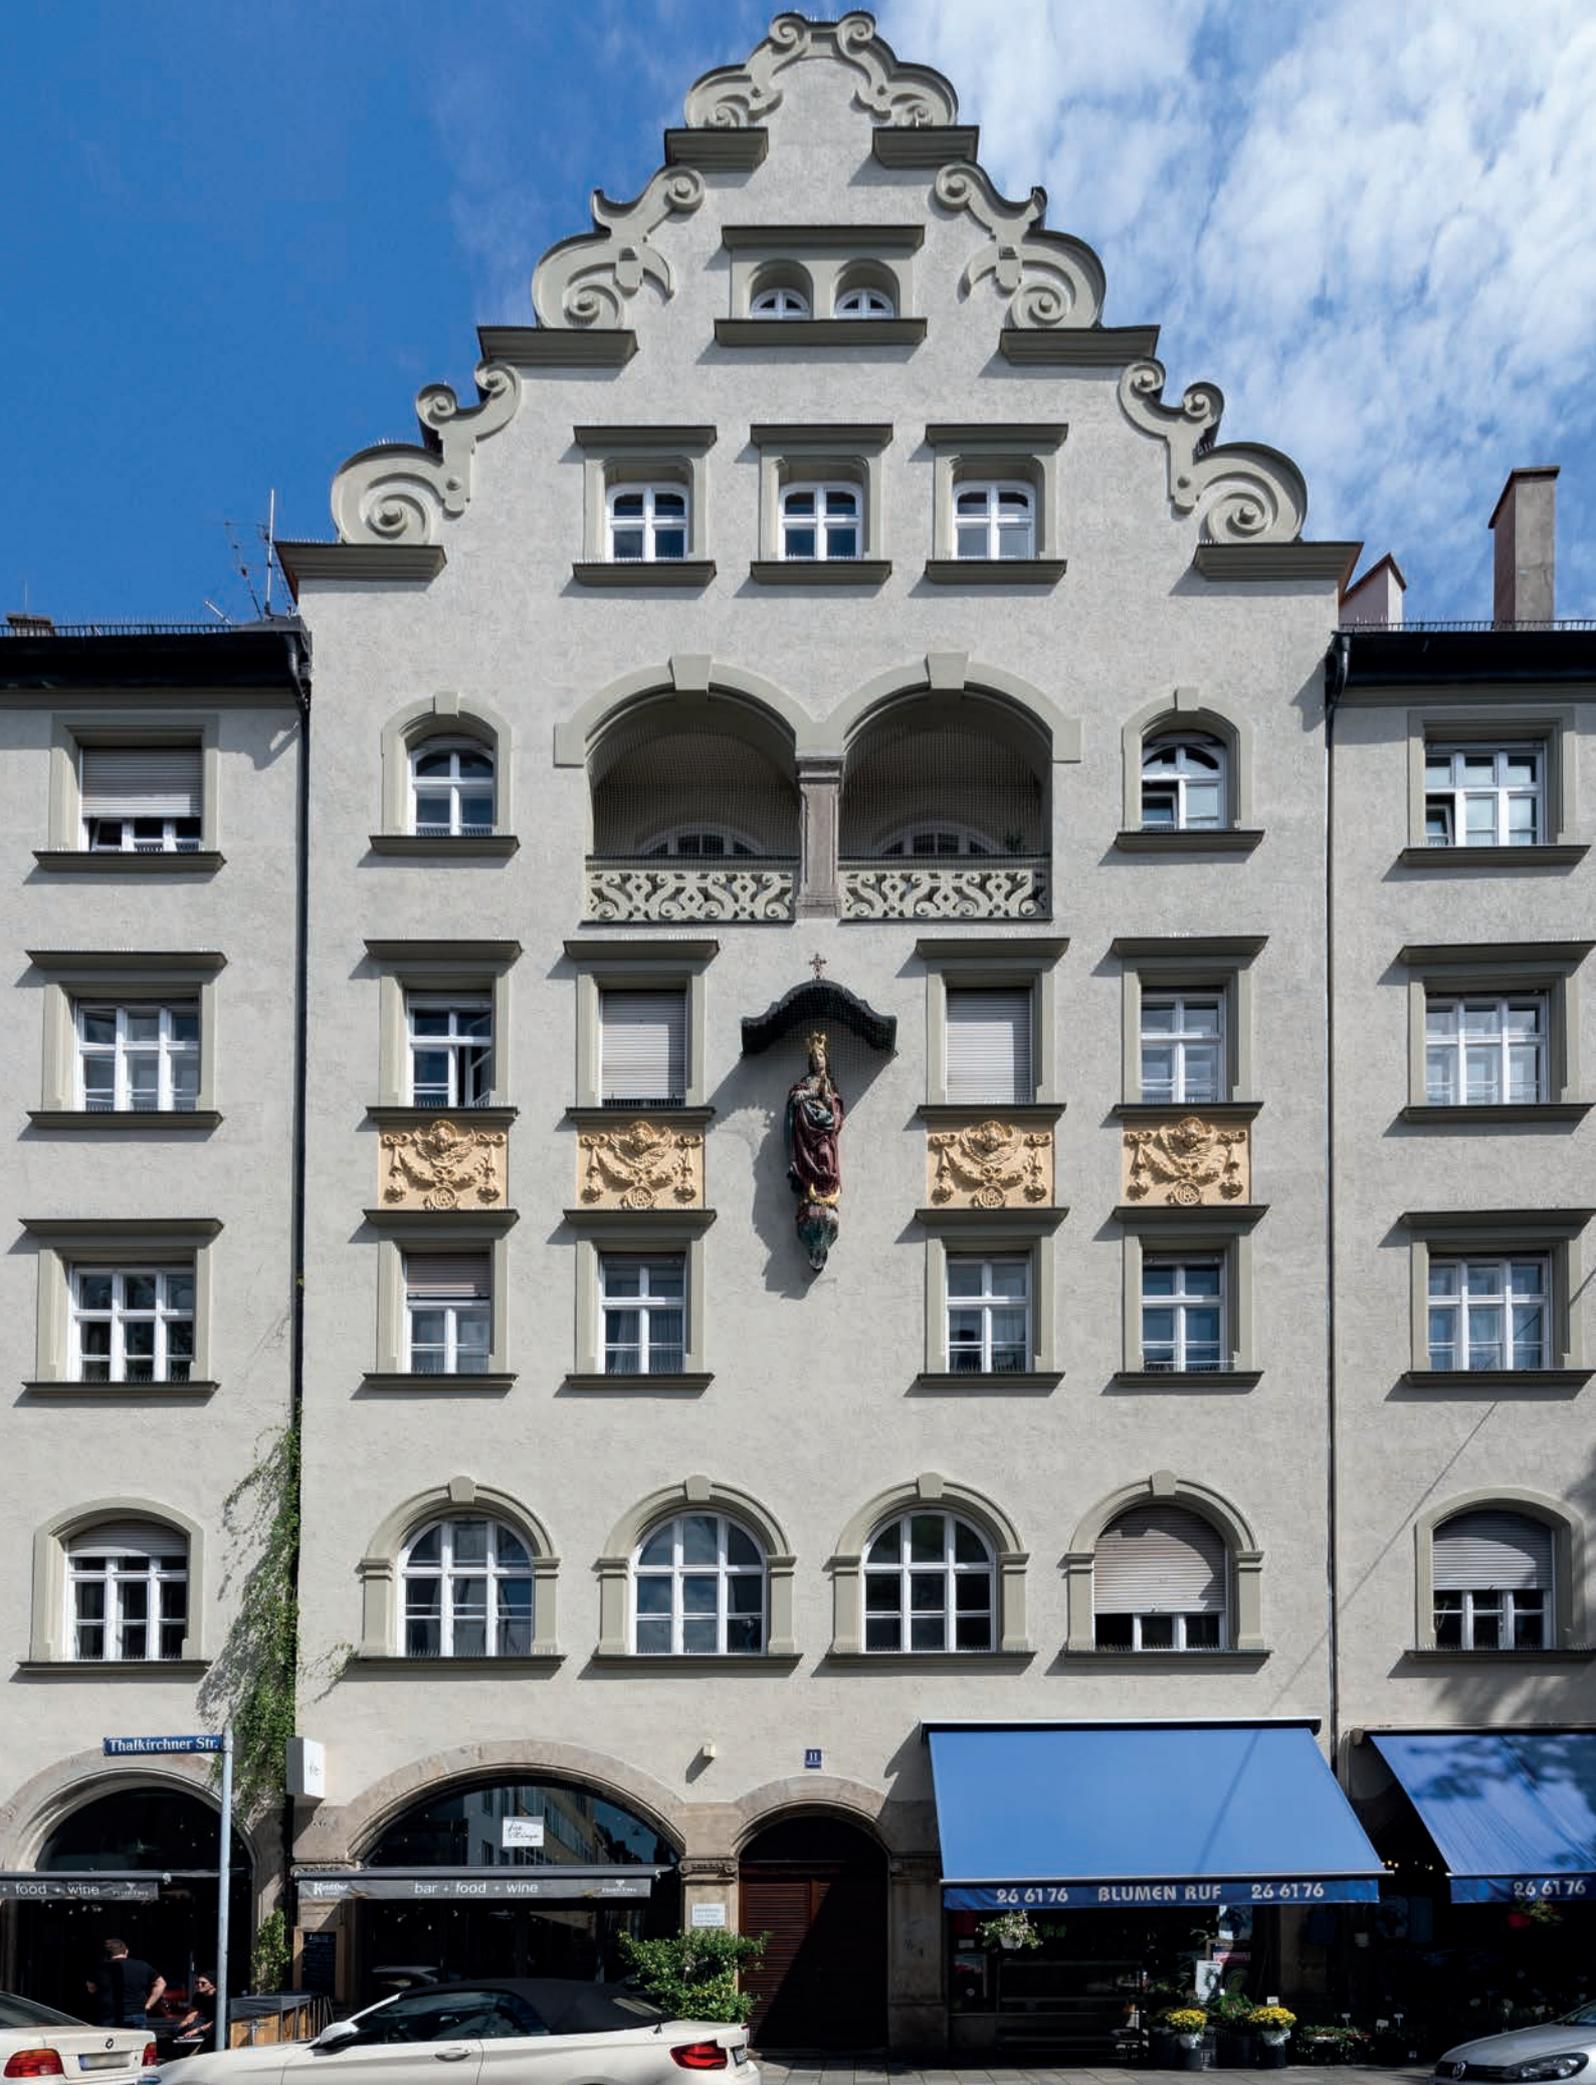
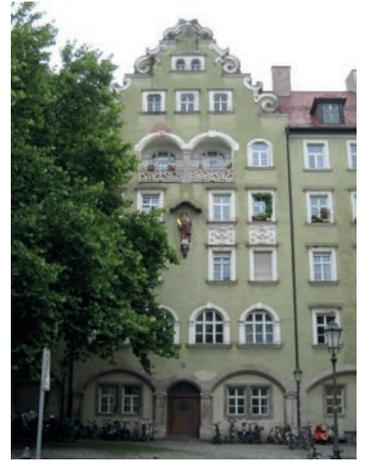
# Thalkirchner Straße 11 Stephansplatz 3

Nach Plänen von Max Ostenrieder ist das fünfgeschossige Eckgebäude im Stil der deutschen Renaissance errichtet. Es beherrscht mit seiner Gebäudefront die Längsseite des Stephansplatzes. Der letzte Anstrich lag bereits Jahrzehnte zurück, Schäden an Stuck und Verblechungen wurden offensichtlich. Im Rahmen der Gesamtanierung wurden die Verblechungen erneuert, Gesimse repariert oder rekonstruiert, der Stuck von einer Vielzahl von Farbschichten befreit, Putzflächen repariert und die historischen Kastenfenster gestrichen.

Grundlage für den Fassadenanstrich war eine Befunduntersuchung. Heute stellt sich das Gebäude annähernd so dar, wie es wohl zur Errichtungszeit um 1899 ausgesehen hat. Insgesamt eine aufwändige Generalsanierung der Fassade, welche von der Befunderstellung, über die Planungsleistung eines qualifizierten Architekturbüros bis zur Ausführung durch erfahrene Handwerksbetriebe keinerlei fachliche Mängel aufweist.

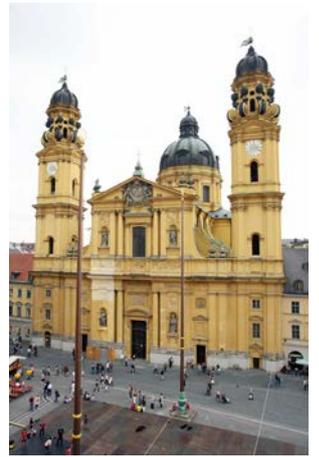
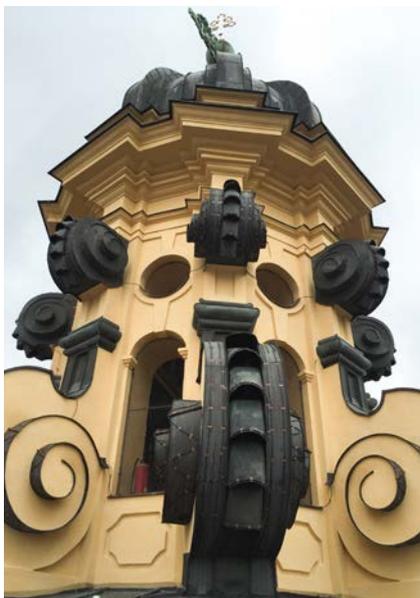
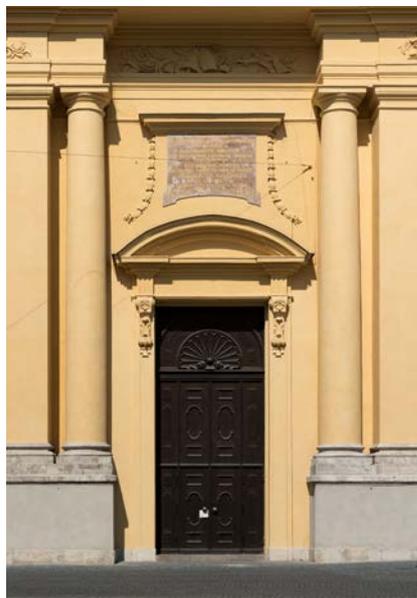
## Theatinerstraße 22

Die Theatinerkirche St. Cajetan wurde von 1663 bis 1690 durch den Baumeister Agostino Barelli errichtet, die Fassade aber erst von 1765 bis 1768 durch François Cuvilliés d. Ä. vollendet. 2004 lösten sich aus der Hauptfassade Putz- und Gesteinsbrocken, so dass eine Außeninstandsetzung notwendig wurde. Umfangreiche, wissenschaftliche Voruntersuchungen bildeten die Grundlage des Restaurierungskonzepts. Ziel war es, den Originalbestand weitestgehend zu sichern und die Schadstellen zu reparieren, was bestens umgesetzt wurde. Auf überregionales,

öffentliches Interesse stieß die Frage nach der Wahl des Farbtönen für den notwendigen Neuanstrich. Seit umfangreichen Putzerneuerungen und Überformungen der Fassade in den Jahren 1853/54 war die Kirche immer wieder in Ockertönen gestrichen worden. Diese Farbgebung wurde schlussendlich beibehalten, so dass die Theatinerkirche ihr vertrautes Erscheinungsbild behielt. Die über mehrere Jahre dauernde Instandsetzung wurde in hervorragender Qualität ausgeführt, so dass die Theatinerkirche heute wieder ein Schmuckstück der Münchner Altstadt ist.

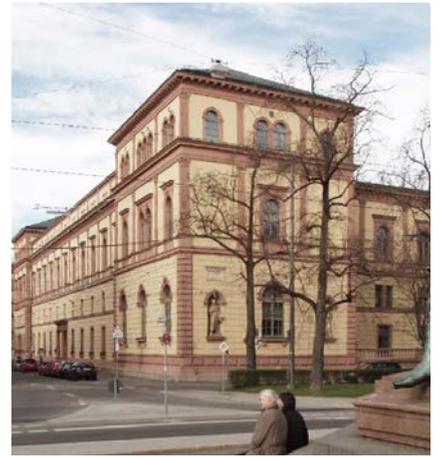
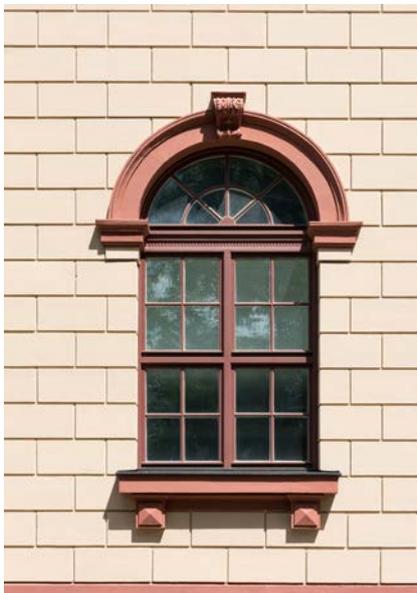
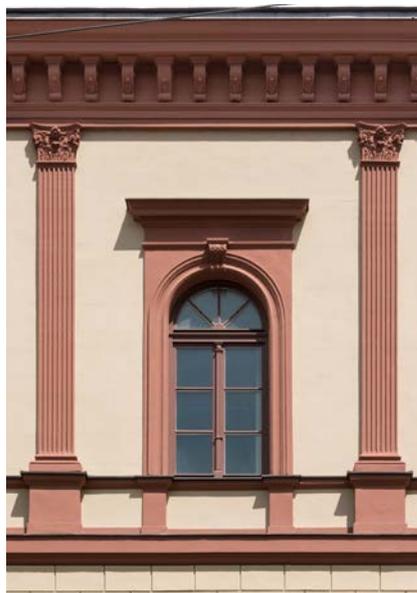
## Thierschstraße 46

Das sog. Wilhelmsgymnasium ist als viergeschossiger, stattlicher, reich gegliederter Neurenaissancebau mit erhöhten Eckpavillons von Karl Leimbach 1875-77 errichtet worden. Die Balustradeneinfriedung mit Eisentor wurde 1881 ergänzt. Der dringende Bedarf an zusätzlichen Schulräumen führte zu einer komplexen Generalsanierung mit einer aufwändigen Restaurierung der historischen Putz-, Stuck- und Sandsteinfassaden und der Balustradeneinfriedung an der Maximilianstraße. Alle Verbund- und Kastenfenster wurden instandgesetzt und energetisch

saniert. Kelleraußenwände und der Gebäudesockel waren fachgerecht trockenulegen. Fassaden und Einfriedung wurden auf der Grundlage einer Befunduntersuchung neu gefasst. Die bauzeitliche Eingangstür und das Eisentor der Einfriedung sind aufwändig restauriert worden.

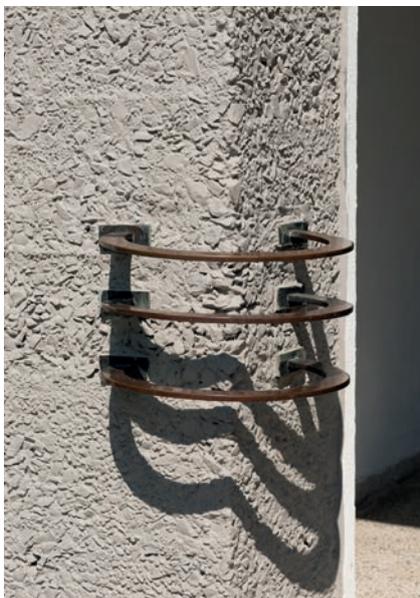
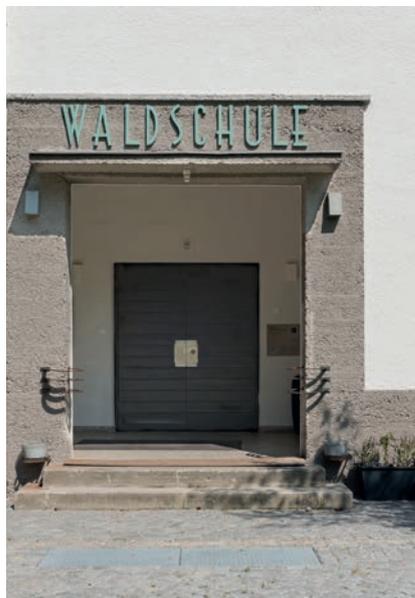
## Waldschulstraße 20

Die ehemalige Waldschule im Stadtteil Waldtrudering wurde 1929/30 durch den Architekten Max Berthold als reformpädagogische Schule, die eingebettet in der Natur liegt, im Stil der Neuen Sachlichkeit errichtet. Im Rahmen der Gesamtsanierung wurde auch die äußere Gebäudehülle komplett instandgesetzt. Hierbei wurde der historische Fenster- und Türenbestand aufwändig restauriert, der bauzeitliche Putz ausgebessert und die Dacheindeckung erneuert. Letztere stellte aufgrund der Lage im Wasserschutzgebiet eine besondere

Herausforderung dar, die durch die neue, anthrazitfarbene Aluminiumdachdeckung überzeugend gelöst werden konnte. Diese korrespondiert mit Sockel und Bänderung und betont wieder den horizontalen Charakter des Gebäudes. Mit der ausgeführten Baumaßnahme ist es in vorbildlicher Art und Weise gelungen, die qualitätvolle Architektur dieses für die 1920er Jahre modernen Schulbaus wieder hervorzuheben.
